ชื่อฝาย ห้วยแม่ฆ่าน ชื่อลำน้ำ ห้วยแม่ฆ่าน ลำน้ำสาขาของ แม่เกาะ/แม่น้ำจาง ประเภทลำน้ำ ลำห้วย วันที่สำรวจ 8 ก.ค. 66  
 หมู่บ้าน หมู่ที่ 3 ท่าสี่ ตำบล บ้านดง อำเภอ แม่เกาะ จังหวัด ลำปาง  
 ก่อสร้าง เมื่อปี พ.ศ. อายุฝาย มากกว่า 15 ปี หน่วยงานรับผิดชอบ อบต.บ้านดง ใช้แบบมาตรฐาน : มข.2527

## ผลการตรวจสอบสภาพฝาย

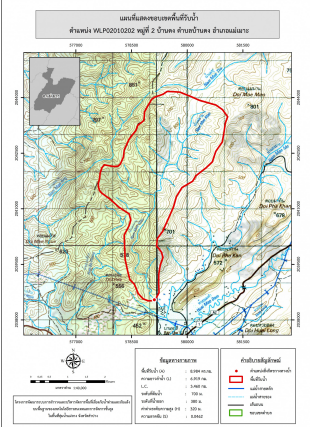
<p>ข้อมูลพื้นที่รับน้ำของฝาย            A = 8.98 ตารางกิโลเมตร            L = 6.92 กิโลเมตร            LC = 3.46 กิโลเมตร            H = 320 เมตร            s = 0.05            c = 0.1            I = 80 มิลลิเมตร/ชั่วโมง            Return period = 100 ปี            อัตราการไหลสูงสุด = 19.98 ลบ.ม./วินาที</p>	<p><b>สภาพโดยรวมของฝาย</b>            เป็นฝาย มข.2527 มีองค์ประกอบ 3 ส่วน คือ ส่วนควบคุมน้ำ ส่วนท้ายน้ำ และระบบส่งน้ำ มีสภาพดังนี้            ส่วนควบคุมน้ำ : มีสันแตกกร้าว และมีกิ่งไม้กีดขวางน้อย สามารถใช้งานได้ มีตะกอนบริเวณหน้าฝายน้อย            ส่วนท้ายน้ำ : มีการกัดเซาะ แตกกร้าว มีกิ่งไม้กีดขวาง และมีการเคลื่อนตัวของหินตะเข้ปานกลาง มีวัชพืชขึ้นปกคลุมน้อย และมีตะกอนน้อย            ระบบส่งน้ำ : สภาพโดยรวมปกติสามารถใช้งานได้มีวัชพืชขึ้นน้อย"  <b>แนวทางแก้ไขปรับปรุงเบื้องต้น</b>            ตัวฝายมีสภาพปกติ มีวัชพืชขึ้นน้อย สามารถใช้งานได้ตามปกติ            ส่วนท้ายน้ำมีการกัดเซาะได้รับความเสียหายปานกลาง ควรได้รับการปรับปรุงโดยการนำสิ่งกีดขวางที่ขวางทางน้ำออก และเสริมแนวป้องกันการกัดเซาะเพื่อให้สามารถใช้งานได้ต่อไป ควรวางมาตรการขุดลอก และกำจัดวัชพืชตามระยะเวลาที่เหมาะสมของพื้นที่</p>
