ชื่อฝาย ชื่อลำน้ำ แม่น้ำจาง ลำน้ำสาขาของ แม่น้ำวัง ประเภทลำน้ำ แม่น้ำสาขา วันที่สำรวจ 11 ก.ค. 66
 หมู่บ้าน หมู่ที่ 1 แม่จาง ตำบล นาสัก อำเภอ แม่เมาะ จังหวัด ลำปาง
 ก่อสร้าง เมื่อปี พ.ศ. อายุฝาย มากกว่า 40 ปี หน่วยงานรับผิดชอบ กรมพัฒนาที่ดิน ออกแบบเอง

ผลการตรวจสอบสภาพฝาย

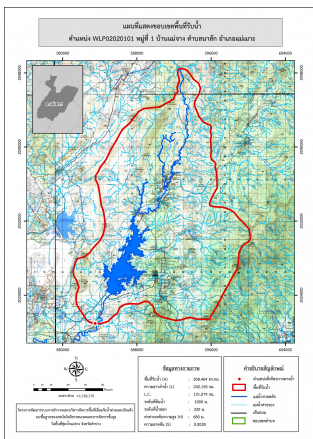
<p>ข้อมูลพื้นที่รับน้ำของฝาย A = 308.46 ตารางกิโลเมตร L = 242.16 กิโลเมตร LC = 121.08 กิโลเมตร H = 680 เมตร s = 0 Return period = 100 ปี อัตราการไหลสูงสุด = 292.3517885 ลบ.ม./วินาที</p>	<p>สภาพโดยรวมของฝาย เป็นฝาย คสล. ในความรับผิดชอบของ อบต.นาสัก ได้รับโอนจากหน่วยงานตามภารกิจไม่ทราบหน่วยงานมีอายุฝายมากกว่า 40 ปี มีองค์ประกอบและสภาพฝายดังนี้ ส่วนเหนือน้ำ : ไม่สามารถมองเห็นได้มีวัชพืชขึ้นหนาแน่น และมีตะกอนปานกลาง ส่วนควบคุมน้ำ : มีสภาพค่อนข้างทรุดโทรม มีการกัดเซาะ ทรุดตัว แตกร้าว รั้วและมีรูโหว่ค่อนข้างมาก มีวัชพืชขึ้นปานกลาง มีตะกอนปานกลาง ส่วนท้ายน้ำ : มีสภาพค่อนข้างทรุดโทรม มีการกัดเซาะ ทรุดตัว แตกร้าว รั้วและมีรูโหว่ค่อนข้างมาก มีวัชพืชขึ้นปานกลาง มีตะกอนปานกลาง</p> <p>แนวทางแก้ไขปรับปรุงเบื้องต้น ตัวฝายได้รับความเสียหายมาก ควรรื้อถอน และก่อสร้างใหม่ให้มีรูปแบบและขนาดที่เหมาะสมกับพื้นที่ และปริมาณน้ำหลาก</p>
