ชื่อฝาย ชื่อลำน้ำ ห้วยแม่หลวง ลำน้ำสาขาของ แม่น้ำจาง ประเภทลำน้ำ ลำห้วย วันที่สำรวจ 11 ก.ค. 66
 หมู่บ้าน หมู่ที่ 3 วังน้ำตอง ตำบล นาสัก อำเภอ แม่เมาะ จังหวัด ลำปาง
 ก่อสร้าง เมื่อปี พ.ศ. อายุฝาย มากกว่า 20 ปี หน่วยงานรับผิดชอบ อบต.นาสัก ไซ้แบบมาตรฐาน : มข.2527

ผลการตรวจสอบสภาพฝาย

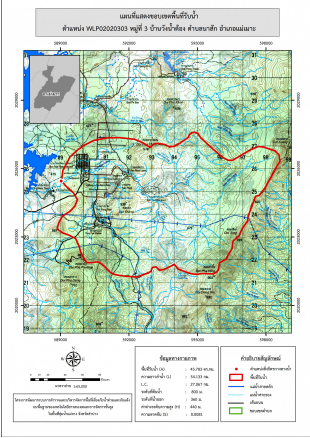
<p>ข้อมูลพื้นที่รับน้ำของฝาย A = 45.78 ตารางกิโลเมตร L = 54.89 กิโลเมตร LC = 27.45 กิโลเมตร H = 440 เมตร s = 0.01 Return period = 100 ปี อัตราการไหลสูงสุด = 87.85 ลบ.ม./วินาที</p>	<p>สภาพโดยรวมของฝาย</p> <p>เป็นฝาย มข.2527 มีองค์ประกอบ 2 ส่วน คือ ส่วนควบคุมน้ำ และส่วนท้ายน้ำ โดยรวมมีสภาพดังนี้</p> <p>ส่วนควบคุมน้ำ : สภาพโดยทั่วไปมีสภาพปกติสามารถใช้งานได้ มีตะกอนบริเวณหน้าฝายปานกลาง มีวัชพืชขึ้นน้อย</p> <p>ส่วนท้ายน้ำ : สภาพโดยทั่วไปมีสภาพปกติสามารถใช้งานได้</p> <p>มีการก่อสร้างสะพานเหล็กข้ามลำน้ำมีเสาดม่อกีดขวางทางด้านท้ายน้ำทำให้มีเศษกิ่งไม้มาติด มีวัชพืชขึ้นน้อย และมีตะกอนน้อย</p> <p>แนวทางแก้ไขปรับปรุงเบื้องต้น</p> <p>ตัวฝายมีสภาพปกติสามารถใช้งานได้ ควรวางมาตรการขุดลอก และกำจัดวัชพืชตามระยะเวลาที่เหมาะสมของพื้นที่</p> <p>โดยเฉพาะบริเวณตอม่อสะพานด้านท้ายน้ำควรกำจัดกิ่งไม้ที่มาติดก่อนฤดูน้ำหลากเพื่อให้การระบายน้ำสะดวกขึ้น</p>
