ชื่อฝาย - ชื่อลำน้ำ ห้วยแม่เขียน ลำน้ำสาขาของ แม่น้ำจาง ประเภทลำน้ำ ลำห้วย วันที่สำรวจ 10 ก.ค. 66
 หมู่บ้าน หมู่ที่ 4 นาสิก ตำบล นาสิก อำเภอ แม่เมาะ จังหวัด ลำปาง
 ก่อสร้าง เมื่อปี พ.ศ. อายุฝาย มากกว่า 10 ปี หน่วยงานรับผิดชอบ อบต.นาสิก ไซ้แบบมาตรฐาน : มข.2527

พิกัดฝาย			
X(UTM)	590947	Y(UTM)	2028911

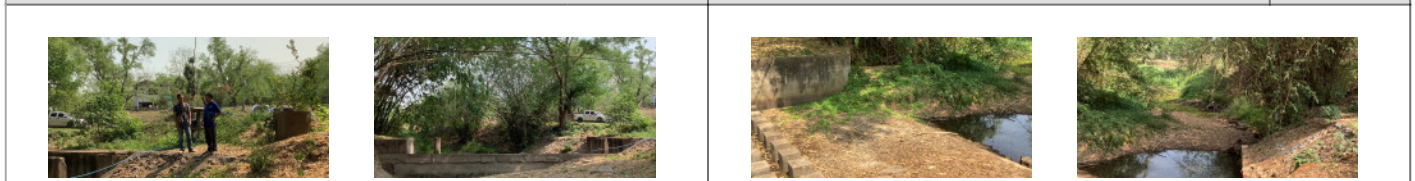
3. ส่วนควบคุมน้ำ : ใช้งานได้ดี ปานกลาง ทรุดโทรม 4. ส่วนท้ายน้ำ : ใช้งานได้ดี ปานกลาง ทรุดโทรม ตะกอนมีน้อย

สภาพโดยรวมของฝาย
 เป็นฝาย มข.2527 มีองค์ประกอบ 2 ส่วน คือ ส่วนควบคุมน้ำ และส่วนท้ายน้ำ มีสภาพดังนี้
 ส่วนควบคุมน้ำ : สภาพโดยทั่วไปมีสภาพปกติสามารถใช้งานได้ และมีตะกอนบริเวณหน้าฝายมาก
 ส่วนท้ายน้ำ : สภาพโดยทั่วไปมีสภาพปกติสามารถใช้งานได้ และมีตะกอนน้อย
 แนวทางแก้ไขปรับปรุงเบื้องต้น
 ตัวฝายมีสภาพปกติสามารถใช้งานได้ ควรขุดลอกบริเวณหน้าฝาย และวางมาตรการขุดลอก
 กำจัดวัชพืชตามระยะเวลาที่เหมาะสมของพื้นที่
