ชื่อฝาย **ชื่อลำน้ำ** **ห้วยแม่เขียน** **ลำน้ำสาขาของ** **แม่น้ำจาง** **ประเภทลำน้ำ** **ลำห้วย** **วันที่สำรวจ** 17 ก.ค. 66  
**หมู่บ้าน** หมู่ที่ 4 **นาสัก** **ตำบล** **นาสัก** **อำเภอ** **แม่เมาะ** **จังหวัด** **ลำปาง**  
**ก่อสร้าง** **เมื่อปี พ.ศ.** **อายุฝาย** **มากกว่า 10 ปี** **หน่วยงานรับผิดชอบ** **อบต.นาสัก** **ออกแบบเอง**

พิกัดฝาย			
X(UTM)	590324	Y(UTM)	2028831

ผลการตรวจสอบสภาพฝาย

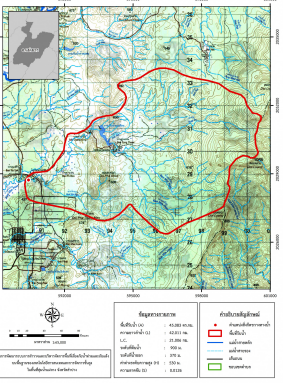
<p><b>ข้อมูลพื้นที่รับน้ำของฝาย</b>            A = 45.08 ตารางกิโลเมตร            L = 42.01 กิโลเมตร            LC = 21.01 กิโลเมตร            H = 530 เมตร            s = 0.01            Return period = 100 ปี            อัตราการไหลสูงสุด = 87.01 ลบ.ม./วินาที</p>	<p><b>สภาพโดยรวมของฝาย</b>            "เป็นฝายในความรับผิดชอบของ กพผ. เมืองค้ประกอบ และสภาพฝายดังนี้ ส่วนเหนือน้ำ : มีสภาพปกติขวางทางน้ำยังมีปัญหาเศษกิ่งไม้มาติด ส่วนควบคุมน้ำ : มีสภาพปกติสามารถใช้งานได้ ส่วนท้ายน้ำ : มีสภาพปกติสามารถใช้งานได้ ส่วน Protection ท้ายน้ำ : มีสภาพปกติสามารถใช้งานได้ ระบบส่งน้ำ : มีสภาพปกติสามารถใช้งานได้"</p> <p><b>แนวทางแก้ไขปรับปรุงเบื้องต้น</b>            ตัวฝายมีสภาพปกติสามารถใช้งานได้ ควรวางมาตรการขุดลอก และกำจัดวัชพืชตามระยะเวลาที่เหมาะสมของพื้นที่</p>
