ชื่อฝาย ชื่อลำน้ำ ห้วยแม่เขียน ลำน้ำสาขาของ แม่น้ำจาง ประเภทลำน้ำ ลำห้วย วันที่สำรวจ 17 ก.ค. 66  
 หมู่บ้าน หมู่ที่ 4 นาสัก ตำบล นาสัก อำเภอ แม่เมาะ จังหวัด ลำปาง  
 ก่อสร้าง เมื่อปี พ.ศ. อายุฝาย มากกว่า 10 ปี หน่วยงานรับผิดชอบ การไฟฟ้าฝายผลิต ออกแบบเอง

## ผลการตรวจสอบสภาพฝาย

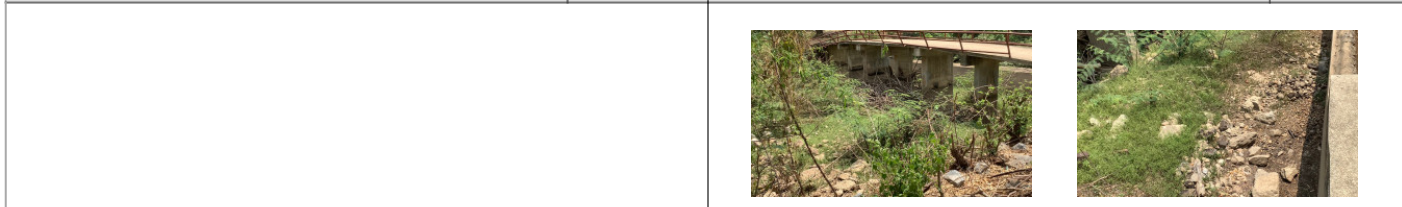
1. ส่วนป้องกันเหนือน้ำ :  ใช้งานได้ดี  ปานกลาง  ทรุดโทรม ตะกอนมีน้อย 2. ส่วนเหนือน้ำ :  ใช้งานได้ดี  ปานกลาง  ทรุดโทรม ตะกอนมีน้อย

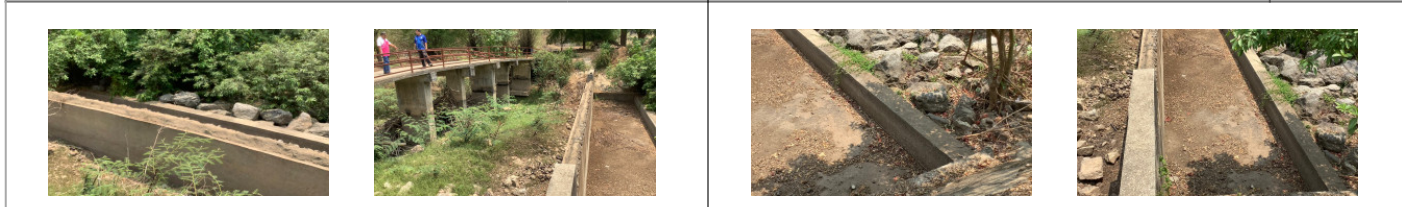
3. ส่วนควบคุมน้ำ :  ใช้งานได้ดี  ปานกลาง  ทรุดโทรม 4. ส่วนท้ายน้ำ :  ใช้งานได้ดี  ปานกลาง  ทรุดโทรม ตะกอนมีน้อย

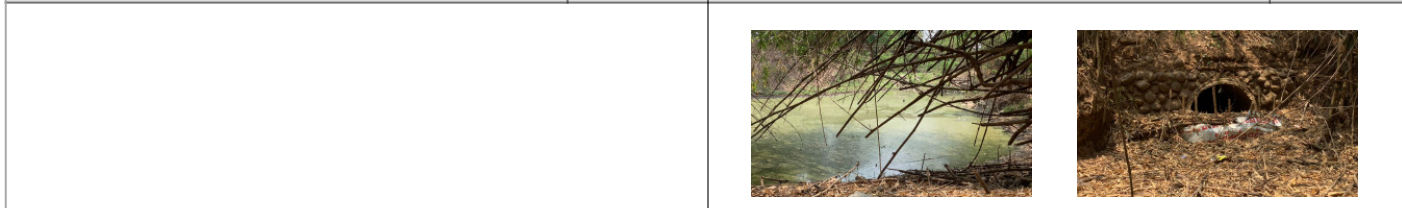
5. ส่วนป้องกันท้ายน้ำ :  ใช้งานได้ดี  ปานกลาง  ทรุดโทรม ตะกอนมีน้อย 6. ระบบส่งน้ำ :  ใช้งานได้ดี  ปานกลาง  ทรุดโทรม ตะกอนมีน้อย
