ชื่อฝาย ชื่อลำน้ำ ห้วยแม่หลวง ลำน้ำสาขาของ แม่น้ำจาง ประเภทลำน้ำ ลำห้วย วันที่สำรวจ 11 ก.ค. 66
 หมู่บ้าน หมู่ที่ 7 แม่หลวง ตำบล นาสัก อำเภอ แม่เมาะ จังหวัด ลำปาง
 ก่อสร้าง เมื่อปี พ.ศ. อายุฝาย มากกว่า 10 ปี หน่วยงานรับผิดชอบ อบจ.ลำปาง ไซ้แบบมาตรฐาน : มข.2527

ผลการตรวจสอบสภาพฝาย

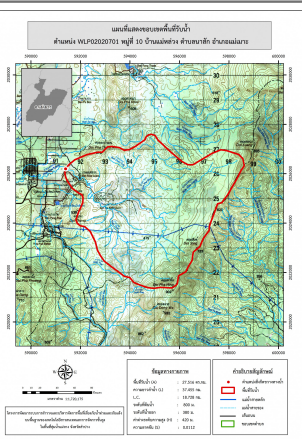
<p>ข้อมูลพื้นที่รับน้ำของฝาย A = 27.52 ตารางกิโลเมตร L = 37.45 กิโลเมตร LC = 18.73 กิโลเมตร H = 420 เมตร s = 0.01 Return period = 100 ปี อัตราการไหลสูงสุด = 63.74 ลบ.ม./วินาที</p>	<p>สภาพโดยรวมของฝาย เป็นฝาย มข.2527 มีองค์ประกอบ 2 ส่วน คือ ส่วนควบคุมน้ำ และส่วนท้ายน้ำ โดยรวมมีสภาพดังนี้ ส่วนควบคุมน้ำ : มีการกัดเซาะ และแตกร้าวน้อย โดยทั่วไปมีสภาพปกติสามารถใช้งานได้ มีตะกอนบริเวณหน้าฝายน้อย ส่วนท้ายน้ำ : มีการกัดเซาะ แตกร้าวน้อย และเคลื่อนตัวของหินตะเข้เล็กน้อย สภาพโดยทั่วไปมีสภาพปกติสามารถใช้งานได้ มีวัชพืชขึ้นน้อย และมีตะกอนน้อย แนวทางแก้ไขปรับปรุงเบื้องต้น ตัวฝายมีสภาพปกติสามารถใช้งานได้ ควรวางมาตรการขุดลอก และกำจัดวัชพืชตามระยะเวลาที่เหมาะสมของพื้นที่</p>
