ชื่อฝาย - ชื่อลำน้ำ ห้วยตง ลำน้ำสาขาของ แม่น้ำจาง ประเภทลำน้ำ ลำห้วย วันที่สำรวจ 11 ก.ค. 66
 หมู่บ้าน หมู่ที่ 8 ขว่ม่วง ตำบล นาสัก อำเภอ แม่เมาะ จังหวัด ลำปาง
 ก่อสร้าง เมื่อปี พ.ศ. อายุฝาย มากกว่า 20 ปี หน่วยงานรับผิดชอบ อบต.นาสัก ออกแบบเอง

ลักษณะทั่วไป

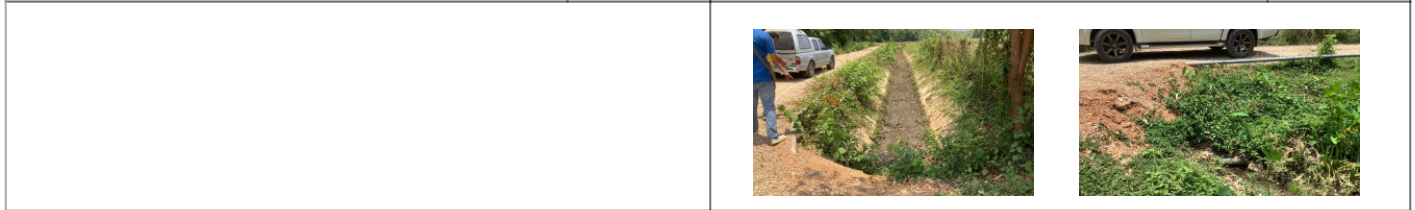
1. ส่วนป้องกันเหนือน้ำ : ใช้งานได้ดี ปานกลาง ทรุดโทรม ตะกอนมีปานกลาง 2. ส่วนเหนือน้ำ : ใช้งานได้ดี ปานกลาง ทรุดโทรม ตะกอนมีปานกลาง

3. ส่วนควบคุมน้ำ : ใช้งานได้ดี ปานกลาง ทรุดโทรม 4. ส่วนท้ายน้ำ : ใช้งานได้ดี ปานกลาง ทรุดโทรม ตะกอนมีปานกลาง

5. ส่วนป้องกันท้ายน้ำ : ใช้งานได้ดี ปานกลาง ทรุดโทรม ตะกอนมีปานกลาง 6. ระบบส่งน้ำ : ใช้งานได้ดี ปานกลาง ทรุดโทรม ตะกอนมีน้อย

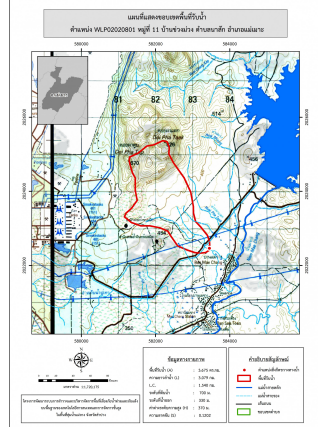
พื้นที่รับน้ำของฝายและข้อมูลประกอบ **สภาพโดยรวมของฝายและแนวทางแก้ไขปรับปรุงเบื้องต้น**

สภาพโดยรวมของฝาย
 เป็นฝาย คลส. ในความรับผิดชอบของ อบต.นาสัก มีองค์ประกอบ และสภาพฝายดังนี้
 ส่วนเหนือน้ำ : มีสภาพปกติสามารถใช้งานได้ มีวัชพืชขึ้นน้อย และมีตะกอนปานกลาง
 ส่วนควบคุมน้ำ : มีสภาพปกติสามารถใช้งานได้ มีวัชพืชขึ้นน้อย
 ส่วนท้ายน้ำ : มีสภาพปกติสามารถใช้งานได้ มีตะกอนปานกลาง
 ระบบส่งน้ำ : มีสภาพปกติสามารถใช้งานได้ มีวัชพืชขึ้นน้อย
แนวทางแก้ไขปรับปรุงเบื้องต้น
 ตัวฝายมีสภาพปกติสามารถใช้งานได้ ควรวางมาตรการขุดลอก
 กำจัดวัชพืชตามระยะเวลาที่เหมาะสมของพื้นที่
