ชื่อฝาย - ชื่อลำน้ำ ห้วยตง ลำน้ำสาขาของ แม่น้ำจาง ประเภทลำน้ำ ลำห้วย วันที่สำรวจ 11 ก.ค. 66
 หมู่บ้าน หมู่ที่ 8 ขว่ม่วง ตำบล นาสัก อำเภอ แม่เมาะ จังหวัด ลำปาง
 ก่อสร้าง เมื่อปี พ.ศ. อายุฝาย มากกว่า 20 ปี หน่วยงานรับผิดชอบ อบต.นาสัก ออกแบบเอง

พิกัดฝาย			
X(UTM)	583464	Y(UTM)	2022460

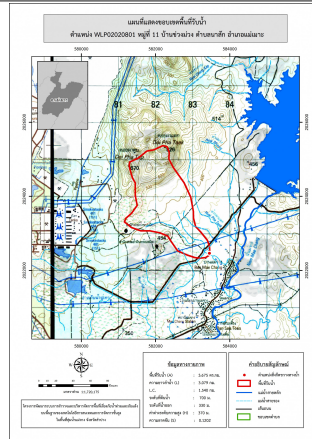
เป็นฝาย คลส. ในความรับผิดชอบของ อบต.นาสัก มีองค์ประกอบ และสภาพฝายดังนี้

ส่วนเหนือน้ำ : มีสภาพปกติสามารถใช้งานได้ มีวัชพืชขึ้นน้อย และมีตะกอนปานกลาง

ส่วนควบคุมน้ำ : มีสภาพปกติสามารถใช้งานได้ มีวัชพืชขึ้นน้อย

ส่วนท้ายน้ำ : มีสภาพปกติสามารถใช้งานได้ มีตะกอนปานกลาง

ระบบส่งน้ำ : มีสภาพปกติสามารถใช้งานได้ มีวัชพืชขึ้นน้อย

ตัวฝายมีสภาพปกติสามารถใช้งานได้ ควรวางมาตรการขุดลอก

กำจัดวัชพืชตามระยะเวลาที่เหมาะสมของพื้นที่
