ชื่อฝาย **ชื่อลำน้ำ** แม่น้ำจาง **ลำน้ำสาขาของ** แม่น้ำวัง **ประเภทลำน้ำ** แม่น้ำสาขา **วันที่สำรวจ** 11 ก.ค. 66
หมู่บ้าน หมู่ที่ 8 ขวงม่วง **ตำบล** นาสัก **อำเภอ** แม่เมาะ **จังหวัด** ลำปาง
ก่อสร้าง เมื่อปี พ.ศ. **อายุฝาย** มากกว่า 10 ปี **หน่วยงานรับผิดชอบ** อบต.นาสัก **ออกแบบเอง**

พิกัดฝาย			
X(UTM)	584004	Y(UTM)	2021808

ผลการตรวจสอบสภาพฝาย

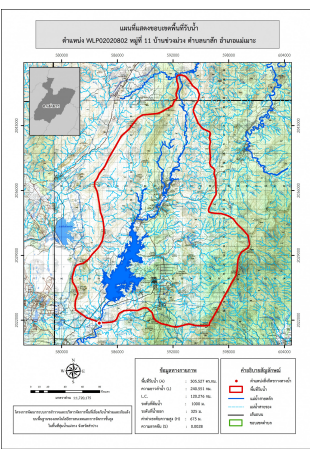
<p>ข้อมูลพื้นที่รับน้ำของฝาย A = 305.53 ตารางกิโลเมตร L = 240.55 กิโลเมตร LC = 120.28 กิโลเมตร H = 675 เมตร s = 0 Return period = 100 ปี อัตราการไหลสูงสุด = 290.5944684 ลบ.ม./วินาที</p>	<p>สภาพโดยรวมของฝาย เป็นฝาย คสล. ในความรับผิดชอบของ อบต.นาสัก มีองค์ประกอบ และสภาพฝายดังนี้ ส่วนควบคุมน้ำ : มีสภาพปกติสามารถใช้งานได้ มีวัชพืชขึ้นน้อย มีตะกอนปานกลาง ส่วนท้ายน้ำ : มีสภาพปกติสามารถใช้งานได้ มีตะกอนน้อย แนวทางแก้ไขปรับปรุงเบื้องต้น ตัวฝายมีสภาพปกติสามารถใช้งานได้ ควรวางมาตรการขุดลอก กำจัดวัชพืชตามระยะเวลาที่เหมาะสมของพื้นที่</p>
