ชื่อฝาย ชื่อลำน้ำ ห้วยปู ลำน้ำสาขาของ ห้วยค่า/ห้วยแม่เผียน ประเภทลำน้ำ ลำห้วย วันที่สำรวจ 12 ก.ค. 66  
 หมู่บ้าน หมู่ที่ 1 ปงแทน ตำบล จางเหนือ อำเภอ แม่เมาะ จังหวัด ลำปาง  
 ก่อสร้าง เมื่อปี พ.ศ. อายุฝาย มากกว่า 20 ปี หน่วยงานรับผิดชอบ กรมป่าไม้ ออกแบบเอง

พิกัดฝาย			
X(UTM)	595966	Y(UTM)	2030081

## ผลการตรวจสอบสภาพฝาย

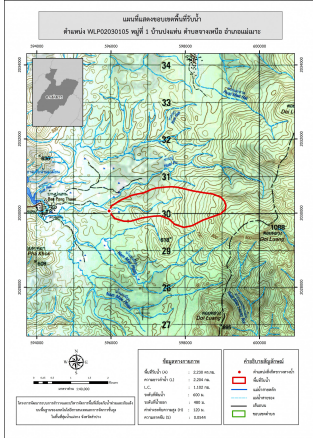
เป็นฝาย คสล. ที่ก่อสร้างโดยกรมป่าไม้มีอายุค่อนข้างมาก  
 ปัจจุบันยังสามารถใช้งานได้แต่มีสภาพทรุดโทรม โดยแต่ละส่วนมีสภาพดังนี้  
 ส่วนควบคุมน้ำ : มีการกัดเซาะ ทรุกตัว และแตกร่วนน้อย สภาพโดยรวมยังสามารถใช้งานได้  
 มีตะกอนหน้าฝายมาก  
 ส่วนท้ายน้ำ : มีการกัดเซาะปานกลาง ทรุกตัว และแตกร่วนน้อย  
 สภาพโดยรวมยังสามารถใช้งานได้ มีวัชพืชขึ้นน้อย  
 ระบบส่งน้ำ : สภาพโดยรวมปกติสามารถใช้งานได้มีวัชพืชขึ้นน้อย

ตัวฝายโดยรวมมีสภาพยังใช้งานได้แต่เนื่องจากเป็นฝายที่ค่อนข้างเก่ามีการทรุดโทรม  
 ตามการเวลาไม่เหมาะกับการปรับปรุงซ่อมแซมสามารถใช้งานได้จนกว่าจะหมดสภาพ  
 หลังจากนั้นจึงรื้อถอน และก่อสร้างใหม่ในรูปแบบ และขนาดที่เหมาะสม ในช่วงระยะเวลา  
 ก่อนที่จะมีการก่อสร้างใหม่ควรวางมาตรการขุดลอก และกำจัดวัชพืชตามระยะเวลาที่  
 เหมาะสมของพื้นที่
