ชื่อฝาย ชื่อลำน้ำ ห้วยปู ลำน้ำสาขาของ ห้วยแม่เตียน/แม่น้ำจาง ประเภทลำน้ำ ลำห้วย วันที่สำรวจ 12 ก.ค. 66  
 หมู่บ้าน หมู่ที่ 1 ปงแท่น ตำบล จางเหนือ อำเภอ แม่เมาะ จังหวัด ลำปาง  
 ก่อสร้าง เมื่อปี พ.ศ. 2547 อายุฝาย 19 หน่วยงานรับผิดชอบ อบต.จางเหนือ ออกแบบเอง

## ผลการตรวจสอบสภาพฝาย

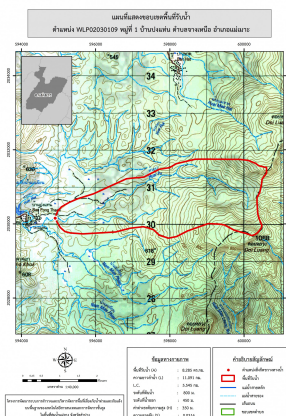
พื้นที่รับน้ำของฝายและข้อมูลประกอบ	สภาพโดยรวมของฝายและแนวทางแก้ไขปรับปรุงเบื้องต้น

<p>ข้อมูลพื้นที่รับน้ำของฝาย</p> <p>A = 8.29 ตารางกิโลเมตร</p> <p>L = 11.09 กิโลเมตร</p> <p>LC = 5.54 กิโลเมตร</p> <p>H = 350 เมตร</p> <p>s = 0.03</p> <p>c = 0.1</p> <p>I = 70 มิลลิเมตร/ชั่วโมง</p> <p>Return period = 100 ปี</p> <p>อัตราการไหลสูงสุด = 16.12 ลบ.ม./วินาที</p>	<p><b>สภาพโดยรวมของฝาย</b></p> <p>เป็นฝาย คสล. ในความรับผิดชอบของ อบต.จางเหนือ มีองค์ประกอบ และสภาพฝายดังนี้</p> <p>ส่วนเหนือน้ำ : มีวัชพืชขึ้นหนาแน่นมากไม่สามารถมองเห็นได้ และมีตะกอนมาก</p> <p>ส่วนควบคุมน้ำ : มีสภาพปกติสามารถใช้งานได้ มีวัชพืชขึ้นหนาแน่น</p> <p>ส่วนท้ายน้ำ : มีสภาพปกติสามารถใช้งานได้ มีวัชพืชขึ้นปานกลาง</p> <p>ระบบส่งน้ำ : มีสภาพปกติสามารถใช้งานได้ มีวัชพืชขึ้นปานกลาง</p> <p><b>แนวทางแก้ไขปรับปรุงเบื้องต้น</b></p> <p>ตัวฝายมีสภาพปกติสามารถใช้งานได้ ควรวางมาตรการขุดลอก</p> <p>กำจัดวัชพืชตามระยะเวลาที่เหมาะสมของพื้นที่</p>
