ชื่อฝาย **ชื่อลำน้ำ** **ห้วยละก้อง** **ลำน้ำสาขาของ** **แม่น้ำจาง** **ประเภทลำน้ำ** **ลำห้วย** **วันที่สำรวจ** 12 ก.ค. 66  
**หมู่บ้าน** **หมู่ที่ 2 นาแซ่** **ตำบล** **จางเหนือ** **อำเภอ** **แม่เมาะ** **จังหวัด** **ลำปาง**  
**ก่อสร้าง เมื่อปี พ.ศ.** **อายุฝาย** **มากกว่า 40 ปี** **หน่วยงานรับผิดชอบ** **อบต.จางเหนือ** **ก่อสร้างเองโดยใช้แรงงานชาวบ้าน** **ใช้งบของ** **อบต.จางเหนือ**

พิกัดฝาย			
X(UTM)	591323	Y(UTM)	2031826

## ผลการตรวจสอบสภาพฝาย

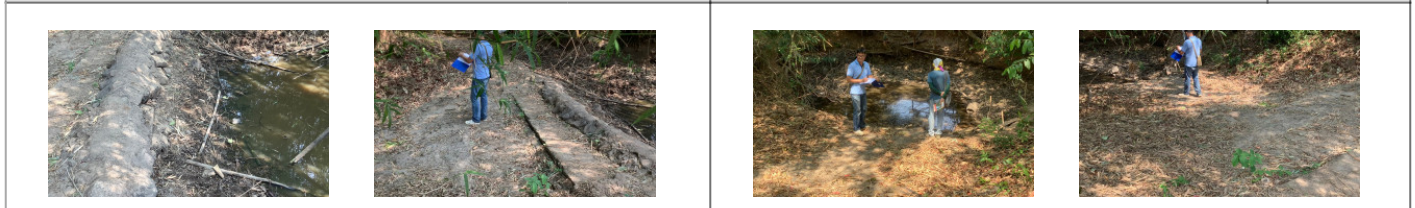
3. ส่วนควบคุมน้ำ :  ใช้งานได้ดี  ปานกลาง  ทรุดโทรม ตะกอนมีน้อย 4. ส่วนท้ายน้ำ :  ใช้งานได้ดี  ปานกลาง  ทรุดโทรม ตะกอนมีน้อย

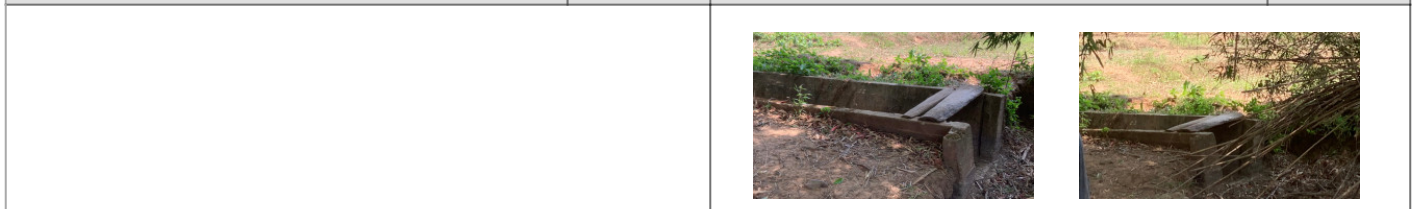
5. ส่วนป้องกันท้ายน้ำ :  ใช้งานได้ดี  ปานกลาง  ทรุดโทรม ตะกอนมีน้อย 6. ระบบส่งน้ำ :  ใช้งานได้ดี  ปานกลาง  ทรุดโทรม ตะกอนมีน้อย
