ชื่อฝาย ปงแม่ซูด ชื่อลำน้ำ ห้วยทราย ลำน้ำสาขาของ แม่น้ำจาง ประเภทลำน้ำ ลำห้วย วันที่สำรวจ 12 ก.ค. 66
 หมู่บ้าน หมู่ที่ 3 กอรวก ตำบล จางเหนือ อำเภอ แม่เมาะ จังหวัด ลำปาง
 ก่อสร้าง เมื่อปี พ.ศ. อายุฝาย มากกว่า 20 ปี หน่วยงานรับผิดชอบ อบต.จางเหนือ ก่อสร้างเองโดยใช้แรงงานชาวบ้าน ใช้งบของ : อบต.จางเหนือ

ผลการตรวจสอบสภาพฝาย

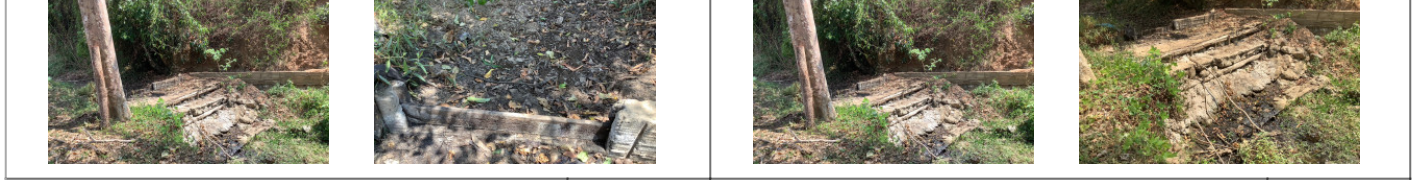
3. ส่วนควบคุมน้ำ : <input type="checkbox"/> ใช้งานได้ดี <input type="checkbox"/> ปานกลาง <input checked="" type="checkbox"/> ทรุดโทรม	ตะกอนมีปานกลาง	4. ส่วนท้ายน้ำ : <input type="checkbox"/> ใช้งานได้ดี <input type="checkbox"/> ปานกลาง <input checked="" type="checkbox"/> ทรุดโทรม	ตะกอนมีน้อย
---	----------------	---	-------------

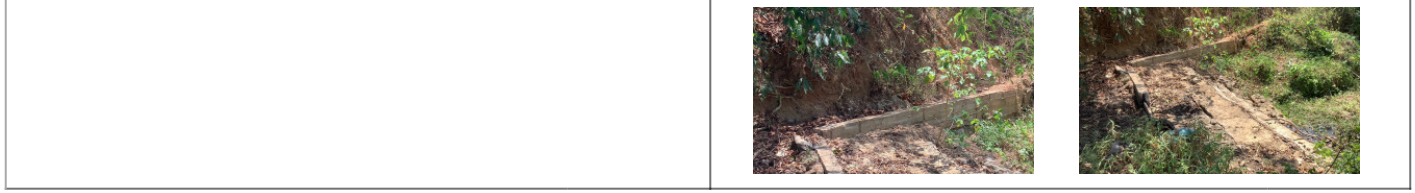
5. ส่วนป้องกันท้ายน้ำ : <input type="checkbox"/> ใช้งานได้ดี <input type="checkbox"/> ปานกลาง <input type="checkbox"/> ทรุดโทรม	ตะกอนมีปานกลาง	6. ระบบส่งน้ำ : <input checked="" type="checkbox"/> ใช้งานได้ดี <input type="checkbox"/> ปานกลาง <input type="checkbox"/> ทรุดโทรม	ตะกอนมีปานกลาง
---	----------------	--	----------------
