ชื่อฝาย ชื่อลำน้ำ ห้วยแม่แบน ลำน้ำสาขาของ แม่น้ำจาง ประเภทลำน้ำ ลำห้วย วันที่สำรวจ 12 ก.ค. 66  
 หมู่บ้าน หมู่ที่ 3 กอรวก ตำบล จางเหนือ อำเภอ แม่เมาะ จังหวัด ลำปาง  
 ก่อสร้าง เมื่อปี พ.ศ. อายุฝาย มากกว่า 20 ปี หน่วยงานรับผิดชอบ อบต.จางเหนือ ไซ้แบบมาตรฐาน : มข.2527

## ผลการตรวจสอบสภาพฝาย

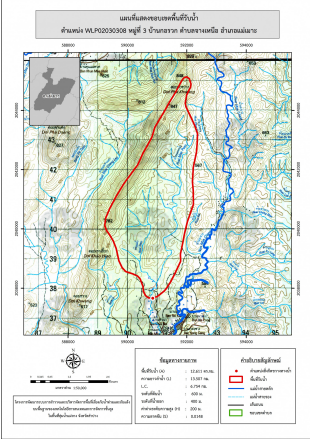
<p>ข้อมูลพื้นที่รับน้ำของฝาย            A = 12.61 ตารางกิโลเมตร            L = 13.51 กิโลเมตร            LC = 6.75 กิโลเมตร            H = 200 เมตร            s = 0.01            c = 0.1            I = 40 มิลลิเมตร/ชั่วโมง            Return period = 100 ปี            อัตราการไหลสูงสุด = 14.02 ลบ.ม./วินาที</p>	<p><b>สภาพโดยรวมของฝาย</b>            เป็นฝาย มข.2527 มีองค์ประกอบ 3 ส่วน คือ ส่วนควบคุมน้ำ ส่วนท้ายน้ำ และระบบส่งน้ำ มีสภาพดังนี้            ส่วนควบคุมน้ำ : มีการทูลเสาต่อม่ออกทำให้ส่งผลกระทบต่อตัวฝายมีการกัดเซาะและแตกร้าวน้อย โดยรวมสามารถใช้งานได้ มีตะกอนบริเวณหน้าฝายมาก            ส่วนท้ายน้ำ : มีการกัดเซาะ และแตกร้าวน้อย มีเศษกิ่งไม้กีดขวางทางน้ำน้อยสามารถใช้งานได้ มีวัชพืชขึ้นปกคลุมน้อย และมีตะกอนน้อย            ระบบส่งน้ำ : สภาพโดยรวมปกติสามารถใช้งานได้มีวัชพืชขึ้นน้อย</p> <p><b>แนวทางแก้ไขปรับปรุงเบื้องต้น</b>            ตัวฝายสามารถใช้งานได้ ไม่เหมาะกับการปรับปรุงซ่อมแซมเนื่องจากสภาพฝายที่เก่าและมีการทูลต่อม่ออกมีการแตกร้าวน้อยสามารถใช้งานได้จนกว่าจะหมดสภาพหลังจากนั้นจึงรื้อถอนและก่อสร้างใหม่ในรูปแยะ และขนาดที่เหมาะสม ควรวางมาตรการขุดลอกและกำจัดวัชพืชตามระยะเวลาที่เหมาะสมของพื้นที่</p>
