ชื่อฝาย นาดัว ชื่อลำน้ำ ห้วยแต้ว ลำน้ำสาขาของ ห้วยแม่แบน/แม่น้ำจาง ประเภทลำน้ำ ลำห้วย วันที่สำรวจ 12 ก.ค. 66
 หมู่บ้าน หมู่ที่ 3 กอรวก ตำบล จางเหนือ อำเภอ แม่เมาะ จังหวัด ลำปาง
 ก่อสร้าง เมื่อปี พ.ศ. อายุฝาย มากกว่า 20 ปี หน่วยงานรับผิดชอบ อบต.จางเหนือ ไซ้แบบมาตรฐาน : มข.2527

ผลการตรวจสอบสภาพฝาย

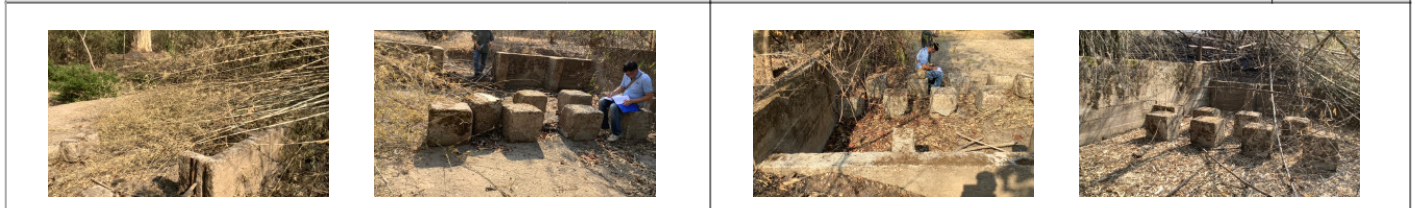
3. ส่วนควบคุมน้ำ : ใช้งานได้ดี ปานกลาง ทรุดโทรม 4. ส่วนท้ายน้ำ : ใช้งานได้ดี ปานกลาง ทรุดโทรม ตะกอนมีน้อย

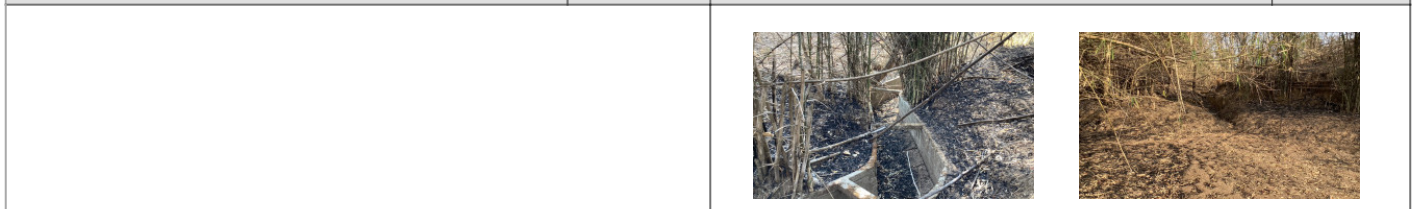
5. ส่วนป้องกันท้ายน้ำ : ใช้งานได้ดี ปานกลาง ทรุดโทรม ตะกอนมีปานกลาง 6. ระบบส่งน้ำ : ใช้งานได้ดี ปานกลาง ทรุดโทรม ตะกอนมีน้อย
