ชื่อฝาย ชื่อลำน้ำ ห้วยทราย ลำน้ำสาขาของ แม่น้ำจาง ประเภทลำน้ำ ลำห้วย วันที่สำรวจ 12 ก.ค. 66
 หมู่บ้าน หมู่ที่ 3 กอรวก ตำบล จางเหนือ อำเภอ แม่เมาะ จังหวัด ลำปาง
 ก่อสร้าง เมื่อปี พ.ศ. อายุฝาย มากกว่า 30 ปี หน่วยงานรับผิดชอบ อบต.จางเหนือ ออกแบบเอง

ผลการตรวจสอบสภาพฝาย

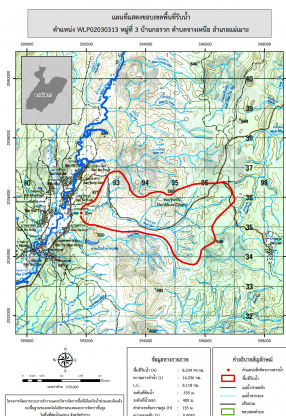
<p>ข้อมูลพื้นที่รับน้ำของฝาย A = 8.23 ตารางกิโลเมตร L = 16.24 กิโลเมตร LC = 8.12 กิโลเมตร H = 135 เมตร s = 0.01 c = 0.1 I = 35 มิลลิเมตร/ชั่วโมง Return period = 100 ปี อัตราการไหลสูงสุด = 8.01 ลบ.ม./วินาที</p>	<p>สภาพโดยรวมของฝาย เป็นฝายในความรับผิดชอบของ อบต.จางเหนือ ตัวฝายได้รับความเสียหายจากการทับถมออก ตัวฝายถูกกัดเซาะเหลือแต่คลองส่งน้ำตัวฝายพังเสียหายทั้งหมด แนวทางแก้ไขปรับปรุงเบื้องต้น ตัวฝายได้รับความเสียหายมาก ควรรื้อถอน และก่อสร้างใหม่ให้มีรูปแบบ และขนาดที่เหมาะสมกับพื้นที่ และปริมาณน้ำหลาก</p>
