ชื่อฝาย ชื่อลำน้ำ ห้วยแม่ต๊ับ ลำน้ำสาขาของ น้ำจาว/แม่ซ้ายม ประเภทลำน้ำ ลำห้วย วันที่สำรวจ 12 ก.ค. 66
 หมู่บ้าน หมู่ที่ 4 ทาน ตำบล จางเหนือ อำเภอ แม่เมาะ จังหวัด ลำปาง
 ก่อสร้าง เมื่อปี พ.ศ. อายุฝาย มากกว่า 15 ปี หน่วยงานรับผิดชอบ อบต.จางเหนือ ออกแบบเอง

ผลการตรวจสอบสภาพฝาย

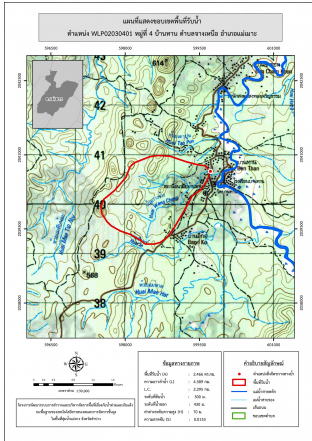
ข้อมูลพื้นที่รับน้ำของฝาย

A = 2.47 ตารางกิโลเมตร

L = 4.59 กิโลเมตร

LC = 2.29 กิโลเมตร

H = 70 เมตร

อัตราการไหลสูงสุด = 5.48 ลบ.ม./วินาที
