ชื่อฝาย - ชื่อลำน้ำ ห้วยแม่ต๊อบ ลำน้ำสาขาของ น้ำจาว/แม่น้ำยม ประเภทลำน้ำ ลำห้วย วันที่สำรวจ 12 ก.ค. 66
 หมู่บ้าน หมู่ที่ 4 ทาน ตำบล จางเหนือ อำเภอ แม่เมาะ จังหวัด ลำปาง
 ก่อสร้าง เมื่อปี พ.ศ. อายุฝาย มากกว่า 20 ปี หน่วยงานรับผิดชอบ อบต.จางเหนือ ก่อสร้างเองโดยใช้แรงงานชาวบ้าน ใช้งบของ : อบต.จางเหนือ

ผลการตรวจสอบสภาพฝาย

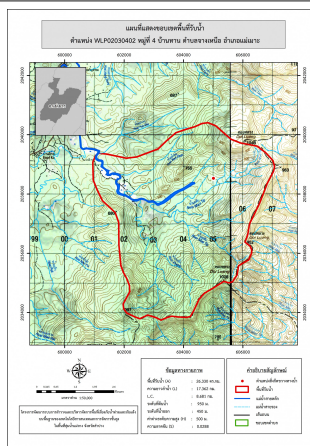
พื้นที่รับน้ำของฝายและข้อมูลประกอบ

ข้อมูลพื้นที่รับน้ำของฝาย
 A = 26.33 ตารางกิโลเมตร
 L = 17.36 กิโลเมตร
 LC = 8.68 กิโลเมตร
 H = 500 เมตร
 s = 0.03
 Return period = 100 ปี
 อัตราการไหลสูงสุด = 62 ลบ.ม./วินาที
