ชื่อฝาย	ชื่อลำน้ำ	ห้วย	ตัวกลาง	ลำน้ำสาขาของ	ประเภทลำน้ำ	ลำห้วย	วันที่สำรวจ	12 ก.ค. 66
หมู่บ้าน หมู่ที่ 5 วังตม	ตำบล	จางเหนือ	อำเภอ	แม่เมาะ	จังหวัด	ลำปาง		
ก่อสร้าง เมื่อปี พ.ศ.	อายุฝาย	มากกว่า 20 ปี	หน่วยงานรับผิดชอบ	อบต.จางเหนือ	ใช้แบบมาตรฐาน :	มข.2527

ผลการตรวจสอบสภาพฝาย

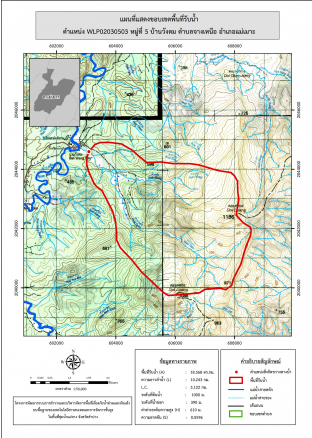
<p><u>ข้อมูลพื้นที่รับน้ำของฝาย</u>  A = 18.57 ตารางกิโลเมตร  L = 10.24 กิโลเมตร  LC = 5.12 กิโลเมตร  H = 610 เมตร  s = 0.06  c = 0.1  I = มิลลิเมตร/ชั่วโมง  Return period = 100 ปี  อัตราการไหลสูงสุด = 49.75 ลบ.ม./วินาที</p>	<p><u>สภาพโดยรวมของฝาย</u>  เป็นฝาย มข.2527 มีองค์ประกอบ 3 ส่วน คือ ส่วนควบคุมน้ำ ส่วนท้ายน้ำ และระบบส่งน้ำ มีสภาพดังนี้  ส่วนควบคุมน้ำ : มีการกัดเซาะ และแตกกร้าน้อย มีกิ่งไม้กีดขวางทางน้ำปานกลาง สามารถใช้งานได้ มีตะกอนบริเวณหน้าฝายปานกลาง  ส่วนท้ายน้ำ : มีการกัดเซาะ และแตกกร้าน้อย มีกิ่งไม้กีดขวางทางน้ำปานกลาง สามารถใช้งานได้ และมีตะกอนน้อย  ระบบส่งน้ำ : สภาพโดยรวมปกติสามารถใช้งานได้มีวัชพืชขึ้นน้อย</p> <p><u>แนวทางแก้ไขปรับปรุงเบื้องต้น</u>  ตัวฝายมีสภาพปกติ สามารถใช้งานได้  ควรได้รับการปรับปรุงโดยการนำสิ่งกีดขวางที่ขวางทางน้ำออก และเสริมแนวป้องกันการกัดเซาะทั้งด้านเหนือน้ำ และท้ายน้ำ เพื่อให้สามารถใช้งานได้ต่อไป  ควรวางมาตรการขุดลอก และกำจัดวัชพืชตามระยะเวลาที่เหมาะสมของพื้นที่</p>
