ชื่อฝาย **ชื่อลำน้ำ** **ห้วยกุ่ม** **ลำน้ำสาขาของ** **แม่น้ำจาง** **ประเภทลำน้ำ** **ลำห้วย** **วันที่สำรวจ** 11 ก.ค. 66
หมู่บ้าน หมู่ที่ 6 **นาสันติราษฎร์** **ตำบล** **จางเหนือ** **อำเภอ** **แม่เมาะ** **จังหวัด** **ลำปาง**
ก่อสร้าง เมื่อปี พ.ศ. **อายุฝาย** **มากกว่า 20 ปี** **หน่วยงานรับผิดชอบ** **อบต.จางเหนือ** **ก่อสร้างเองโดยใช้แรงงานชาวบ้าน** **ใช้งบของ :** **อบต.จางเหนือ**

พิกัดฝาย			
X(UTM)	590508	Y(UTM)	2035309

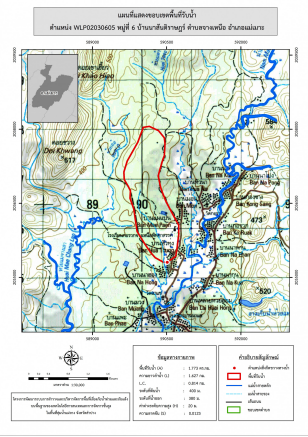
พื้นที่รับน้ำของฝายและข้อมูลประกอบ		สภาพโดยรวมของฝายและแนวทางแก้ไขปรับปรุงเบื้องต้น

<p><u>ข้อมูลพื้นที่รับน้ำของฝาย</u></p> <p>A = 1.77 ตารางกิโลเมตร</p> <p>L = 1.63 กิโลเมตร</p> <p>LC = 0.81 กิโลเมตร</p> <p>H = 20 เมตร</p> <p>s = 0.01</p> <p>c = 0.1</p> <p>I = 115 มิลลิเมตร/ชั่วโมง</p> <p>Return period = 100 ปี</p> <p>อัตราการไหลสูงสุด = 5.67 ลบ.ม./วินาที</p>	<p><u>สภาพโดยรวมของฝาย</u></p> <p>เป็นฝาย คสล. ที่ก่อสร้างโดยชาวบ้านมีอายุค่อนข้างมาก ปัจจุบันยังสามารถใช้งานได้ แต่มีสภาพทรุดโทรม โดยแต่ละส่วนมีสภาพดังนี้</p> <p>ส่วนควบคุมน้ำ : มีการกัดเซาะ ทรุดตัว แตกร้าว รั่ว และมีรูโพรงน้อยเนื่องจากสภาพที่ค่อนข้างเก่า</p> <p>ส่วนท้ายน้ำ : มีการกัดเซาะ ทรุดตัว แตกร้าว รั่ว และมีรูโพรงน้อยเนื่องจากสภาพที่ค่อนข้างเก่า มีวัชพืชขึ้นกีดขวางทางน้ำน้อย</p> <p>ระบบส่งน้ำ : สภาพโดยรวมปกติสามารถใช้งานได้มีวัชพืชขึ้นน้อย</p> <p><u>แนวทางแก้ไขปรับปรุงเบื้องต้น</u></p> <p>ตัวฝายโดยรวมมีสภาพยังพอใช้งานได้ แต่เนื่องจากเป็นฝายที่ค่อนข้างเก่ามีการทรุดโทรมตามกาลเวลา ไม่เหมาะกับการปรับปรุงซ่อมแซมสามารถใช้งานได้ไม่นานกว่าจะหมดสภาพหลังจากนั้นจึงรื้อถอน และก่อสร้างใหม่ในรูปแบบ และขนาดที่เหมาะสม ในช่วงระยะเวลาก่อนที่จะมีการก่อสร้างใหม่ควรวางมาตรการขุดลอก และกำจัดวัชพืชตามระยะเวลาที่เหมาะสมของพื้นที่</p>
