ชื่อฝาย ชื่อลำน้ำ ห้วยอ้อ ลำน้ำสาขาของ แม่น้ำจาง ประเภทลำน้ำ ลำห้วย วันที่สำรวจ 11 ก.ค. 66  
 หมู่บ้าน หมู่ที่ 6 นาสันติราษฎร์ ตำบล จางเหนือ อำเภอ แม่เมาะ จังหวัด ลำปาง  
 ก่อสร้าง เมื่อปี พ.ศ. อายุฝาย มากกว่า 30 ปี หน่วยงานรับผิดชอบ อบต.จางเหนือ ก่อสร้างเองโดยใช้แรงงานชาวบ้าน ใช้งบของ : อบต.จางเหนือ

พิกัดฝาย			
X(UTM)	588865	Y(UTM)	2036097

## ผลการตรวจสอบสภาพฝาย

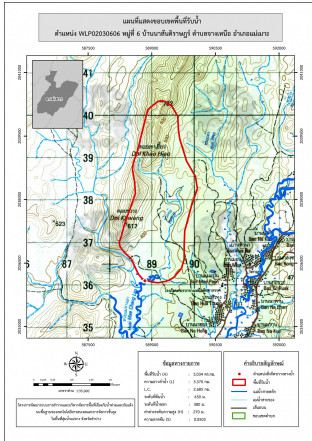
เป็นฝาย คสล. ที่ก่อสร้างโดยชาวบ้านมีอายุค่อนข้างมาก ปัจจุบันยังสามารถใช้งานได้แต่มีสภาพทรุดโทรม โดยแต่ละส่วนมีสภาพดังนี้

ส่วนควมคุมน้ำ : มีการกัดเซาะ ทรุดตัว และแตกร้าวเล็กน้อยเนื่องจากสภาพที่ค่อนข้างเก่า มีตะกอนมาก

ส่วนท้ายน้ำ : มีการกัดเซาะ ทรุดตัว แตกร้าว รั่ว และมีรูโพรงน้อยเนื่องจากสภาพที่ค่อนข้างเก่า

ระบบส่งน้ำ : สภาพโดยรวมปกติสามารถใช้งานได้มีวัชพืชขึ้นน้อย

ตัวฝายโดยรวมมีสภาพยังพอใช้งานได้แต่เนื่องจากเป็นฝายที่ค่อนข้างเก่า มีการทรุดโทรมตามการเวลาไม่เหมาะกับการปรับปรุงซ่อมแซม สามารถใช้งานต่อไปได้จนกว่าจะหมดสภาพหลังจากนั้นจึงรื้อถอน และก่อสร้างใหม่ในรูปแบบและขนาดที่เหมาะสม ในช่วงระยะเวลาก่อนที่จะมีการก่อสร้างใหม่ ควรวางมาตรการขุดลอก และกำจัดวัชพืชตามระยะเวลาที่เหมาะสมของพื้นที่
