ชื่อฝาย ชื่อลำน้ำ ห้วยอ้อ ลำน้ำสาขาของ แม่น้ำจาง ประเภทลำน้ำ ลำห้วย วันที่สำรวจ 11 ก.ค. 66
 หมู่บ้าน หมู่ที่ 6 นาสันติราษฎร์ ตำบล จางเหนือ อำเภอ แม่เมาะ จังหวัด ลำปาง
 ก่อสร้าง เมื่อปี พ.ศ. อายุฝาย มากกว่า 15 ปี หน่วยงานรับผิดชอบ กรมป่าไม้ ออกแบบเอง

พิกัดฝาย			
X(UTM)	589172	Y(UTM)	2036156

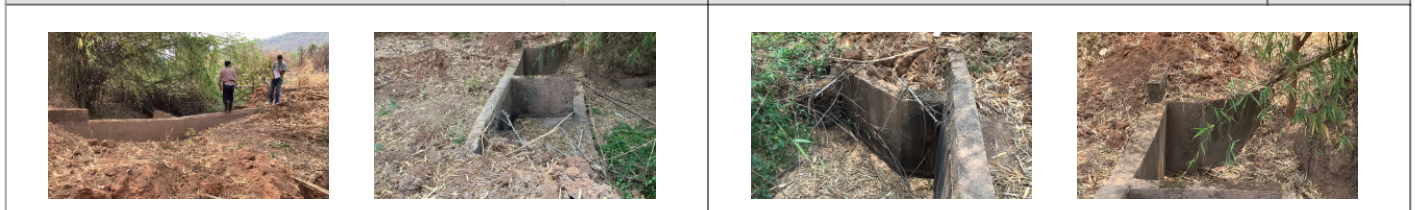
1. ส่วนป้องกันเหนือหน้า : ใช้งานได้ดี ปานกลาง ทรุดโทรม ตะกอนมีมาก 2. ส่วนเหนือหน้า : ใช้งานได้ดี ปานกลาง ทรุดโทรม ตะกอนมีมาก

3. ส่วนควบคุมน้ำ : ใช้งานได้ดี ปานกลาง ทรุดโทรม ตะกอนมีปานกลาง 4. ส่วนท้ายน้ำ : ใช้งานได้ดี ปานกลาง ทรุดโทรม ตะกอนมีปานกลาง

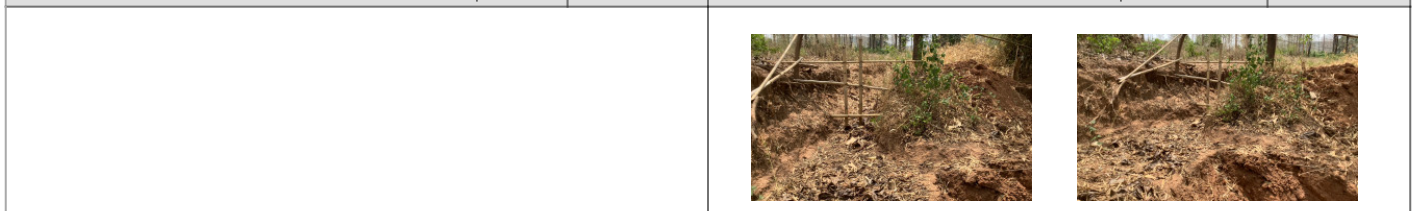
5. ส่วนป้องกันท้ายน้ำ : ใช้งานได้ดี ปานกลาง ทรุดโทรม ตะกอนมีน้อย 6. ระบบส่งน้ำ : ใช้งานได้ดี ปานกลาง ทรุดโทรม ตะกอนมีน้อย
