ชื่อฝาย **ชื่อลำน้ำ** ห้วยอ้อ **ลำน้ำสาขาของ** แม่น้ำจาง **ประเภทลำน้ำ** ลำห้วย **วันที่สำรวจ** 11 ก.ค. 66  
**หมู่บ้าน** หมู่ที่ 6 นาสันติราษฎร์ **ตำบล** จางเหนือ **อำเภอ** แม่เมาะ **จังหวัด** ลำปาง  
**ก่อสร้าง เมื่อปี พ.ศ.** **อายุฝาย** มากกว่า30 ปี **หน่วยงานรับผิดชอบ** อบต.จางเหนือ **ก่อสร้างเองโดยใช้แรงงานชาวบ้าน** ใช่ของ : อบต.จางเหนือ

พิกัดฝาย			
X(UTM)	589404	Y(UTM)	2036721

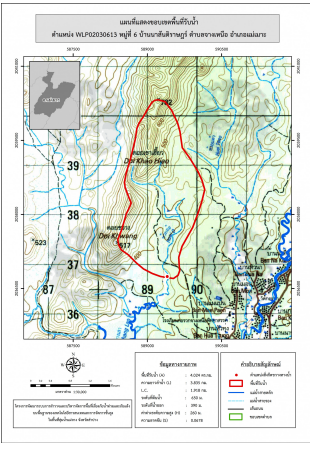
พื้นที่รับน้ำของฝายและข้อมูลประกอบ		สภาพโดยรวมของฝายและแนวทางแก้ไขปรับปรุงเบื้องต้น

<p><b>ข้อมูลพื้นที่รับน้ำของฝาย</b></p> <p>A = 4.02 ตารางกิโลเมตร</p> <p>L = 3.92 กิโลเมตร</p> <p>LC = 1.96 กิโลเมตร</p> <p>H = 260 เมตร</p> <p>s = 0.07</p> <p>c = 0.1</p> <p>l = 115 มิลลิเมตร/ชั่วโมง</p> <p>Return period = 100 ปี</p> <p>อัตราการไหลสูงสุด = 12.87 ลบ.ม./วินาที</p>	<p><b>สภาพโดยรวมของฝาย</b></p> <p>เป็นฝาย คสล. ที่ก่อสร้างโดยชาวบ้านมีอายุค่อนข้างมาก ปัจจุบันยังสามารถใช้งานได้แต่มีสภาพทรุดโทรมค่อนข้างมาก โดยแต่ละส่วนมีสภาพดังนี้</p> <p>ส่วนควมคุมน้ำ : มีการกัดเซาะ ทรุดตัว แต่ร่วนน้อยเนื่องจากสภาพที่ค่อนข้างเก่า มีตะกอนหน้าฝายมาก</p> <p>ส่วนท้ายน้ำ : มีการกัดเซาะ ทรุดตัว และแตกร่วนน้อยเนื่องจากสภาพที่ค่อนข้างเก่า และมีการกัดเซาะใต้ส่วนท้ายน้ำซึ่งอาจส่งผลกระทบต่อตัวฝายได้</p> <p>ระบบส่งน้ำ : สภาพโดยรวมปกติสามารถใช้งานได้มีวัชพืชขึ้นน้อย</p> <p><b>แนวทางแก้ไขปรับปรุงเบื้องต้น</b></p> <p>ตัวฝายโดยรวมมีสภาพยังพอใช้งานได้แต่เนื่องจากเป็นฝายที่ค่อนข้างเก่ามีการทรุดโทรมตามกาลเวลาไม่เหมาะกับการปรับปรุงซ่อมแซมสามารถใช้งานได้จนกว่าจะหมดสภาพ หลังจากนั้นจึงรื้อถอน และก่อสร้างใหม่ในรูปแบบ และขนาดที่เหมาะสม ในช่วงระยะเวลา ก่อนที่จะมีการก่อสร้างใหม่ควรวางมาตรการขุดลอก และกำจัดวัชพืชตามระยะเวลาที่เหมาะสมของพื้นที่</p>
