ชื่อฝาย **ชื่อลำน้ำ** ห้วยอ้อ **ลำน้ำสาขาของ** แม่น้ำจาง **ประเภทลำน้ำ** ลำห้วย **วันที่สำรวจ** 12 ก.ค. 66
หมู่บ้าน หมู่ที่ 6 นาสันติราษฎร์ **ตำบล** จางเหนือ **อำเภอ** แม่เมาะ **จังหวัด** ลำปาง
ก่อสร้าง เมื่อปี พ.ศ. **อายุฝาย** มากกว่า 30 ปี **หน่วยงานรับผิดชอบ** อบต.จางเหนือ **ก่อสร้างเองโดยใช้แรงงานชาวบ้าน** ใช่ของ : อบต.จางเหนือ

ผลการตรวจสอบสภาพฝาย

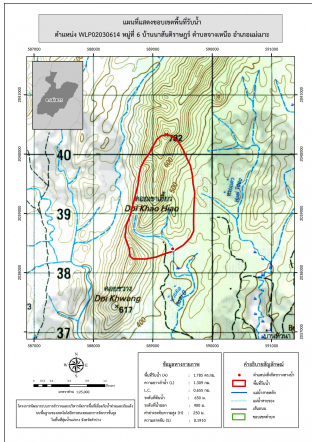
เป็นฝาย คสล. ที่ก่อสร้างโดยชาวบ้านมีอายุค่อนข้างมาก

ปัจจุบันยังสามารถใช้งานได้แต่มีสภาพทรุดโทรมค่อนข้างมาก โดยแต่ละส่วนมีสภาพดังนี้

ส่วนควมคุมน้ำ : มีการกัดเซาะ และแตกร้าวเล็กน้อยเนื่องจากสภาพที่ค่อนข้างเก่า

มีตะกอนหน้าฝายมาก

ส่วนท้ายน้ำ : มีการกัดเซาะ ทรุดตัว และแตกร้าวเล็กน้อยเนื่องจากสภาพที่ค่อนข้างเก่า

และมีการกัดเซาะใต้ส่วนท้ายน้ำซึ่งอาจส่งผลกระทบต่อตัวฝายได้

ระบบส่งน้ำ : มีการกัดเซาะบริเวณปากทางเข้าคลองส่งน้ำ

สภาพโดยรวมปกติสามารถใช้งานได้มีวัชพืชขึ้นน้อย

ตัวฝายโดยรวมมีสภาพยังพอใช้งานได้แต่เนื่องจากเป็นฝายที่ค่อนข้างเก่ามีการทรุดโทรม

ตามการเวลาไม่เหมาะกับการปรับปรุงซ่อมแซมสามารถใช้งานได้จนกว่าจะหมดสภาพ

หลังจากนั้นจึงรื้อถอน และก่อสร้างใหม่ในรูปแบบ และขนาดที่เหมาะสม ในช่วงระยะเวลา

ก่อนที่จะมีการก่อสร้างใหม่ควรวางมาตรการขุดลอก และกำจัดวัชพืชตามระยะเวลาที่

เหมาะสมของพื้นที่
