ชื่อฝาย นาเทอ ชื่อลำน้ำ แม่น้ำจาง ลำน้ำสาขาของ แม่น้ำวัง ประเภทลำน้ำ แม่น้ำสาขา วันที่สำรวจ 12 ก.ค. 66  
 หมู่บ้าน หมู่ที่ 7 จางเหนือพัฒนา ตำบล จางเหนือ อำเภอ แม่เมาะ จังหวัด ลำปาง  
 ก่อสร้าง เมื่อปี พ.ศ. อายุฝาย มากกว่า 20 ปี หน่วยงานรับผิดชอบ อบต.จางเหนือ ออกแบบเอง

## ผลการตรวจสอบสภาพฝาย

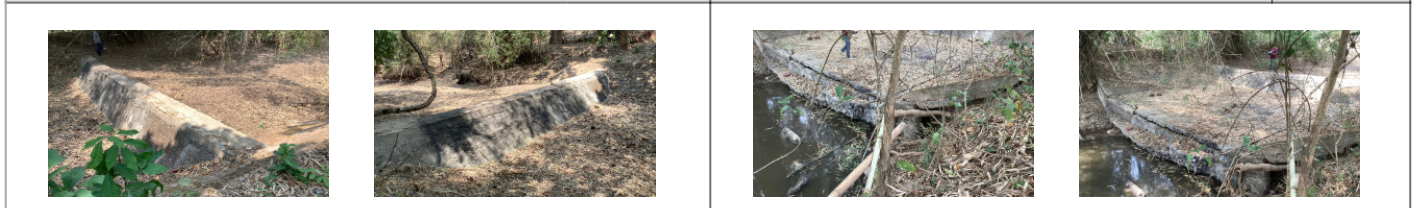
| 3. ส่วนควบคุมน้ำ : <input checked="" type="checkbox"/> ใช้งานได้ดี <input type="checkbox"/> ปานกลาง <input type="checkbox"/> ทรุดโทรม | ตะกอนมีปานกลาง | 4. ส่วนท้ายน้ำ : <input checked="" type="checkbox"/> ใช้งานได้ดี <input type="checkbox"/> ปานกลาง <input type="checkbox"/> ทรุดโทรม | ตะกอนมีน้อย |

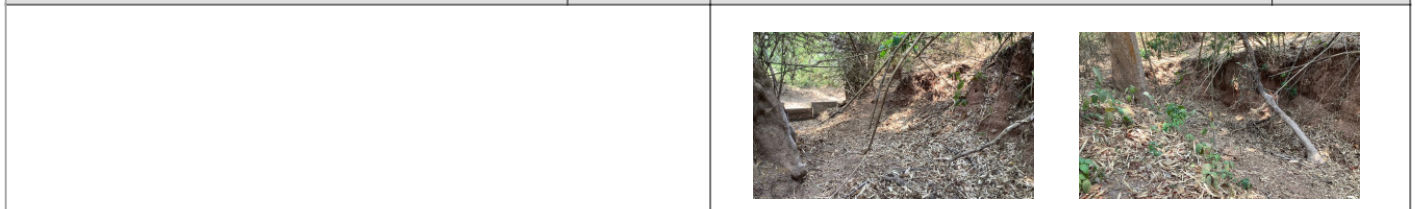
| 5. ส่วนป้องกันท้ายน้ำ : <input type="checkbox"/> ใช้งานได้ดี <input type="checkbox"/> ปานกลาง <input type="checkbox"/> ทรุดโทรม | ตะกอนมีปานกลาง | 6. ระบบส่งน้ำ : <input checked="" type="checkbox"/> ใช้งานได้ดี <input type="checkbox"/> ปานกลาง <input type="checkbox"/> ทรุดโทรม | ตะกอนมีน้อย |
