ชื่อฝาย **ชื่อลำน้ำ** แม่จาง **ลำน้ำสาขาของ** แม่น้ำวัง **ประเภทลำน้ำ** แม่น้ำสาขา **วันที่สำรวจ** 12 ก.ค. 66
หมู่บ้าน หมู่ที่ 7 **จากเหนือพัฒนา** ตำบล **จากเหนือ** อำเภอ **แม่เมาะ** จังหวัด **ลำปาง**
ก่อสร้าง เมื่อปี พ.ศ. **อายุฝาย** มากกว่า 30 ปี **หน่วยงานรับผิดชอบ** ที่ว่าการอำเภอแม่เมาะ **ใช้แบบมาตรฐาน :** มข.2527

พิกัดฝาย			
X(UTM)	591983	Y(UTM)	2038064

ผลการตรวจสอบสภาพฝาย

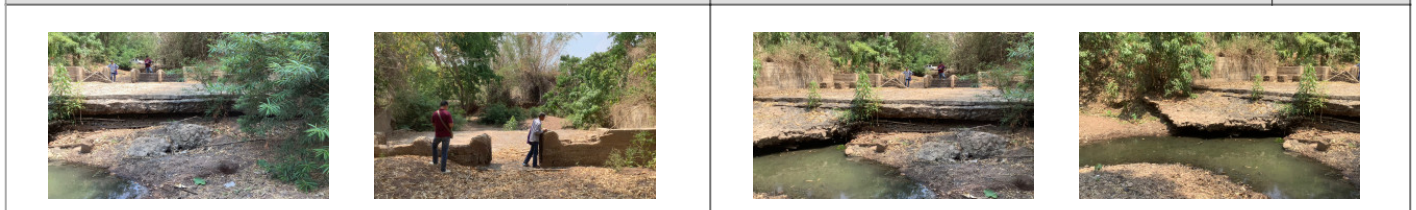
3. ส่วนควบคุมน้ำ : ใช้งานได้ดี ปานกลาง ทรุดโทรม **ตะกอนมีน้อย** 4. ส่วนท้ายน้ำ : ใช้งานได้ดี ปานกลาง ทรุดโทรม **ตะกอนมีน้อย**

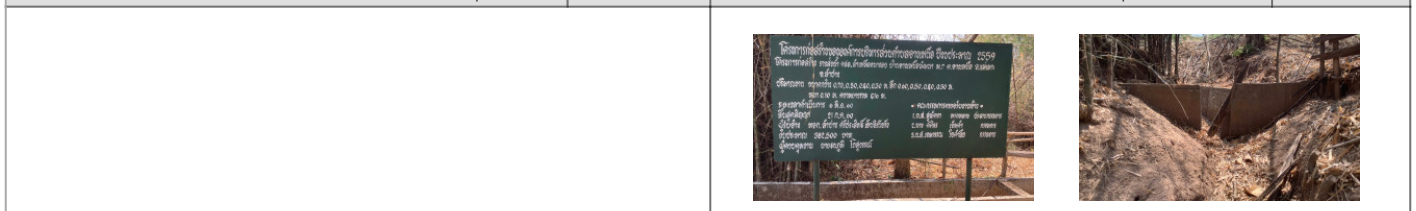
5. ส่วนป้องกันท้ายน้ำ : ใช้งานได้ดี ปานกลาง ทรุดโทรม **ตะกอนมีปานกลาง** 6. ระบบส่งน้ำ : ใช้งานได้ดี ปานกลาง ทรุดโทรม **ตะกอนมีน้อย**
