ชื่อฝาย ท่าสะเรียม ชื่อลำน้ำ แม่จาง ลำน้ำสาขาของ แม่จาง ประเภทลำน้ำ แม่น้ำสาขา วันที่สำรวจ 10 ก.ค. 66
 หมู่บ้าน หมู่ที่ 4 สบเมาะ ตำบล สบป่าด อำเภอ แม่เมาะ จังหวัด ลำปาง
 ก่อสร้าง เมื่อปี พ.ศ. 2556 อายุฝาย 10 หน่วยงานรับผิดชอบ ออกแบบเอง
 การไฟฟ้าฝ่ายผลิตแห่งประเทศไทย

ผลการตรวจสอบสภาพฝาย

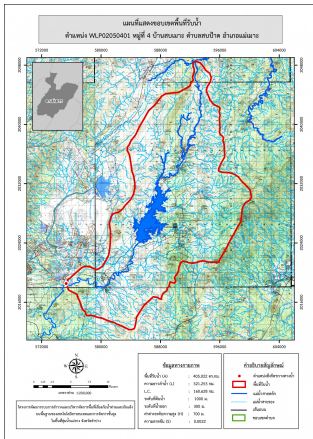
<p>ข้อมูลพื้นที่รับน้ำของฝาย A = 405.02 ตารางกิโลเมตร L = 321.25 กิโลเมตร LC = 160.63 กิโลเมตร H = 700 เมตร s = 0 Return period = 100 ปี อัตราการไหลสูงสุด = 347.0900072 ลบ.ม./วินาที</p>	<p>สภาพโดยรวมของฝาย เป็นฝายมีสลัก ก่อสร้างโดย กพผ. มีองค์ประกอบ 1 ส่วน คือ ส่วนควบคุมน้ำ มีสภาพดังนี้ ส่วนควบคุมน้ำ : มีการกัดเซาะ ทรุดตัว และแตกร่วนน้อย สภาพโดยทั่วไปยังสามารถใช้งานได้ มีวัชพืชขึ้นน้อย และมีตะกอนบริเวณหน้าฝายน้อย</p> <p>แนวทางแก้ไขปรับปรุงเบื้องต้น ตัวฝายมีสภาพไม่เหมาะกับการปรับปรุงซ่อมแซม สามารถใช้งานได้ต่อไปได้ มีวัชพืชขึ้นน้อยบริเวณเหนือน้ำ และท้ายน้ำ ดังนั้นควรกำจัดวัชพืช ทั้งบริเวณด้านเหนือน้ำ และท้ายน้ำ วางมาตรการขุดลอก และกำจัดวัชพืชตามระยะเวลาที่เหมาะสมของพื้นที่</p>
