ชื่อฝาย ชื่อลำน้ำ ห้วยแม่ป่ง ลำน้ำสาขาของ แม่น้ำวัง ประเภทลำน้ำ ลำห้วย วันที่สำรวจ 17 ก.ค. 66
 หมู่บ้าน หมู่ที่ 1 แม่หลง ตำบล วังพร้าว อำเภอ เกาะคา จังหวัด ลำปาง
 ก่อสร้าง เมื่อปี พ.ศ. อายุฝาย มากกว่า 20 ปี หน่วยงานรับผิดชอบ เทศบาลตำบลวังพร้าว ใช้แบบมาตรฐาน : มข.2527

ผลการตรวจสอบสภาพฝาย

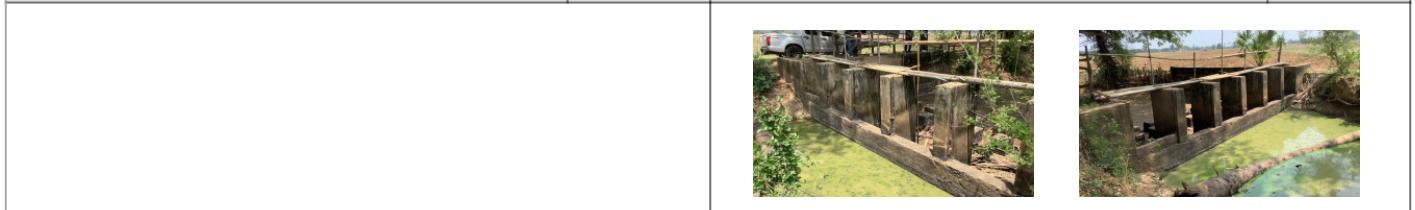
1. ส่วนป้องกันเหนือน้ำ : ใช้งานได้ดี ปานกลาง ทรุดโทรม ตะกอนมีปานกลาง 2. ส่วนเหนือน้ำ : ใช้งานได้ดี ปานกลาง ทรุดโทรม ตะกอนมีปานกลาง

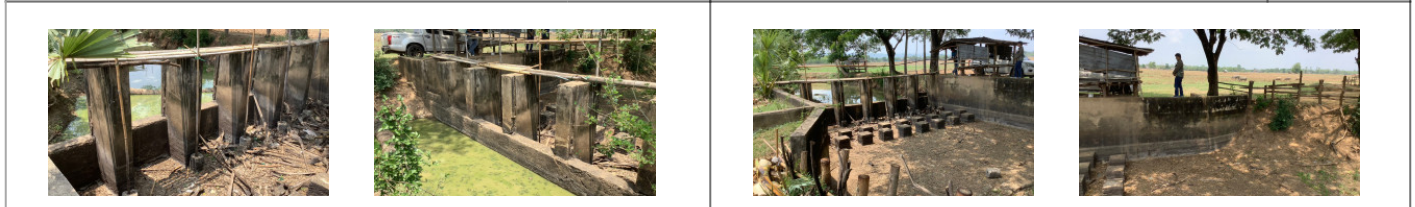
3. ส่วนควบคุมน้ำ : ใช้งานได้ดี ปานกลาง ทรุดโทรม 4. ส่วนท้ายน้ำ : ใช้งานได้ดี ปานกลาง ทรุดโทรม ตะกอนมีน้อย

สภาพโดยรวมของฝาย
 เป็นฝาย มข.2527 มีองค์ประกอบ 3 ส่วน คือ ส่วนควบคุมน้ำ ส่วนท้ายน้ำ และระบบส่งน้ำ
 มีสภาพดังนี้
 ส่วนควบคุมน้ำ : มีการกัดเซาะ แดกร้าว และร่วนน้อย มีตะกอนบริเวณหน้าฝายปานกลาง
 มีวัชพืชขึ้นน้อย โดยรวมมีสภาพปกติสามารถใช้งานได้
 ส่วนท้ายน้ำ : มีการกัดเซาะ ทรุดตัว และแดกร้าวน้อย
 สภาพโดยรวมปกติสามารถใช้งานได้มีวัชพืชขึ้นน้อย
 แนวทางแก้ไขปรับปรุงเบื้องต้น
 ตัวฝายโดยรวมมีสภาพยังใช้งานได้ ควรวางแผนการขุดลอก และกำจัดวัชพืชตามระยะเวลา
 ที่เหมาะสมของพื้นที่
