ชื่อฝาย ฝายลูกที่ 2 ชื่อลำน้ำ ห้วยแม่ทะ ลำน้ำสาขาของ แม่น้ำจาง ประเภทลำน้ำ ลำห้วย วันที่สำรวจ 15 ก.ค. 66  
 หมู่บ้าน หมู่ที่ 1 แม่ทะ ตำบล แม่ทะ อำเภอ แม่ทะ จังหวัด ลำปาง  
 ก่อสร้าง เมื่อปี พ.ศ. 2523 อายุฝาย 43 หน่วยงานรับผิดชอบ เทศบาลตำบลแม่ทะ ออกแบบเอง

## ผลการตรวจสอบสภาพฝาย

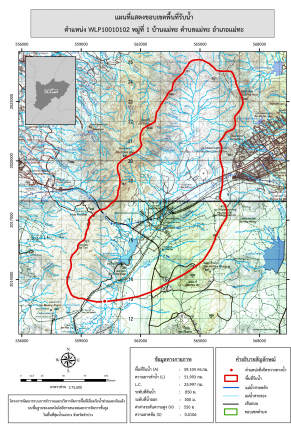
พื้นที่รับน้ำของฝายและข้อมูลประกอบ	สภาพโดยรวมของฝายและแนวทางแก้ไขปรับปรุงเบื้องต้น

<p>ข้อมูลพื้นที่รับน้ำของฝาย            A = 59.1 ตารางกิโลเมตร            L = 51.99 กิโลเมตร            LC = 26 กิโลเมตร            H = 550 เมตร            s = 0.01            Return period = 100 ปี            อัตราการไหลสูงสุด = 103.2 ลบ.ม./วินาที</p>	<p><b>สภาพโดยรวมของฝาย</b>            เป็นฝาย คสล. ในความรับผิดชอบของ เทศบาลตำบลแม่ทะ มีสภาพค่อนข้างทรุดโทรม โดยเฉพาะส่วนท้ายน้ำ แต่ยังไม่พร้อมใช้งานต่อไปได้ไม่เหมาะกับการปรับปรุงซ่อมแซม</p> <p><b>แนวทางแก้ไขปรับปรุงเบื้องต้น</b>            ตัวฝายโดยรวมมีสภาพยังพอใช้งานได้ แต่เนื่องจากเป็นฝายที่ค่อนข้างเก่ามีการทรุดโทรมตามกาลเวลาไม่เหมาะกับการปรับปรุงซ่อมแซมสามารถใช้งานต่อไปได้จนกว่าจะหมดสภาพ ควรวางแผนการขุดลอก และกำจัดวัชพืชตามระยะเวลาที่เหมาะสมของพื้นที่ หลังจากนั้นจึงรื้อถอน และก่อสร้างใหม่ในรูปแบบ และขนาดที่เหมาะสม</p>
