ชื่อฝาย ชื่อลำน้ำ ห้วยแม่ทะ ลำน้ำสาขาของ แม่น้ำจาง ประเภทลำน้ำ ลำห้วย วันที่สำรวจ 16 ก.ค. 66  
 หมู่บ้าน หมู่ที่ 2 ท่าแหน ตำบล แม่ทะ อำเภอ แม่ทะ จังหวัด ลำปาง  
 ก่อสร้าง เมื่อปี พ.ศ. อายุฝาย มากกว่า 40 ปี หน่วยงานรับผิดชอบ เทศบาลตำบลแม่ทะ ออกแบบเอง

พิกัดฝาย			
X(UTM)	557483	Y(UTM)	2008652

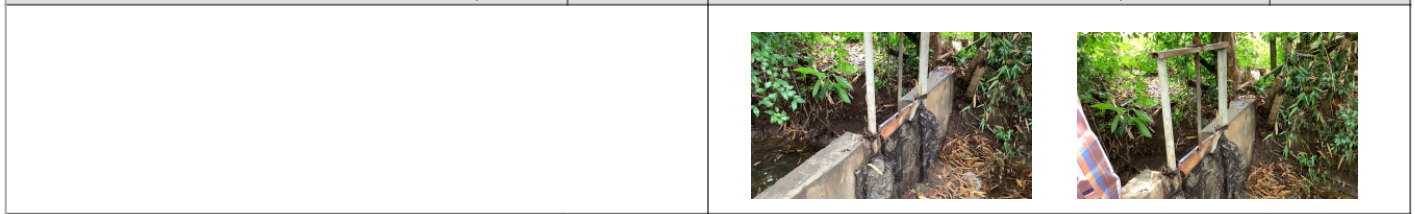
3. ส่วนควบคุมน้ำ :  ใช้งานได้ดี  ปานกลาง  ทรุดโทรม ตะกอนมีน้อย
