ชื่อฝาย เหมงกกล้วย ชื่อลำน้ำ ห้วยแม่ทะ ลำน้ำสาขาของ แม่น้ำจาง ประเภทลำน้ำ ลำห้วย วันที่สำรวจ 14 ก.ค. 66
 หมู่บ้าน หมู่ที่ 3 อ้วน ตำบล นาครีว อำเภอ แม่ทะ จังหวัด ลำปาง
 ก่อสร้าง เมื่อปี พ.ศ. อายุฝาย มากกว่า 20 ปี หน่วยงานรับผิดชอบ ที่ว่าการอำเภอแม่ทะ ไซ้แบบมาตรฐาน : มข.2527

ผลการตรวจสอบสภาพฝาย

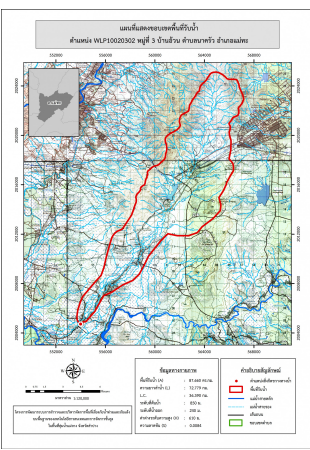
<p>ข้อมูลพื้นที่รับน้ำของฝาย A = 87.66 ตารางกิโลเมตร L = 72.78 กิโลเมตร LC = 36.39 กิโลเมตร H = 610 เมตร s = 0.01 Return period = 100 ปี อัตราการไหลสูงสุด = 132.3 ลบ.ม./วินาที</p>	<p>สภาพโดยรวมของฝาย เป็นฝาย มข.2527 มีองค์ประกอบ 3 ส่วน คือ ส่วนควบคุมน้ำ ส่วนท้ายน้ำ และระบบส่งน้ำ มีสภาพดังนี้ ส่วนควบคุมน้ำ : มีการกัดเซาะ แดกร้าว รั่ว และมีรูโหว่ปานกลาง มีตะกอนบริเวณหน้าฝายปานกลาง ส่วนท้ายน้ำ : มีการกัดเซาะ ทรุดตัว แดกร้าว รั่ว มีวัชพืชขึ้นน้อย ระบบส่งน้ำ : สภาพโดยรวมปกติสามารถใช้งานได้มีวัชพืชขึ้นน้อย</p> <p>แนวทางแก้ไขปรับปรุงเบื้องต้น ตัวฝายโดยรวมมีสภาพยังพอใช้งานได้แต่เนื่องจากเป็นฝายที่ค่อนข้างเก่า มีการทรุดโทรมตามกาลเวลาไม่เหมาะกับการปรับปรุงซ่อมแซม สามารถใช้งานต่อไปได้จนกว่าจะหมดสภาพ ควรวางแผนการขุดลอก และกำจัดวัชพืชตามระยะเวลาที่เหมาะสมของพื้นที่ หลังจากนั้นจึงรื้อถอนและก่อสร้างใหม่ในรูปแบบ และขนาดที่เหมาะสม</p>
