ชื่อฝาย หลังวัด ชื่อลำน้ำ ห้วยแม่ทะ ลำน้ำสาขาของ แม่น้ำจาง ประเภทลำน้ำ ลำห้วย วันที่สำรวจ 14 ก.ค. 66
 หมู่บ้าน หมู่ที่ 8 นามบู่ย่า ตำบล นาครวี อำเภอ แม่ทะ จังหวัด ลำปาง
 ก่อสร้าง เมื่อปี พ.ศ. อายุฝาย มากกว่า 15 ปี หน่วยงานรับผิดชอบ ก่อสร้างเองโดยใช้แรงงานชาวบ้าน ใช้งบของ :
 เทศบาลตำบลป่าตั้นนาครวี เทศบาลตำบลป่าตั้นนาครวี

ผลการตรวจสอบสภาพฝาย

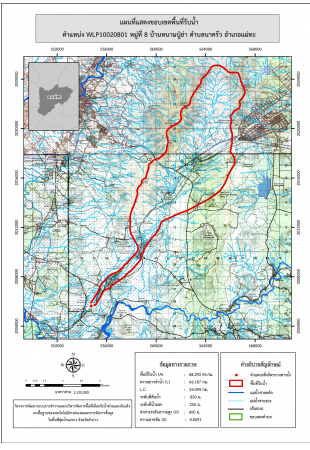
<p>ข้อมูลพื้นที่รับน้ำของฝาย A = 68.24 ตารางกิโลเมตร L = 66.19 กิโลเมตร LC = 33.09 กิโลเมตร H = 600 เมตร s = 0.01 Return period = 100 ปี อัตราการไหลสูงสุด = 112.99 ลบ.ม./วินาที</p>	<p>สภาพโดยรวมของฝาย เป็นฝาย คลส. ในความรับผิดชอบของ เทศบาลป่าตั้นนาครวี มีสภาพดังนี้ ส่วนควบคุมน้ำ : มีการกัดเซาะ ทรุดตัว แตกร้าว รั่ว และมีรูโพรงน้อย โดยรวมยังสามารถใช้งานได้ มีวัชพืชขึ้นน้อย มีตะกอนหน้าฝายปานกลาง และมีการถมดินเพื่อป้องกันการรั่วซึมบริเวณหน้าฝาย ส่วนท้ายน้ำ : มีการกัดเซาะ ทรุดตัว แตกร้าว รั่ว และมีรูโพรงน้อย โดยรวมยังสามารถใช้งานได้ มีวัชพืชขึ้นน้อย มีตะกอนหน้าฝายมาก"</p> <p>แนวทางแก้ไขปรับปรุงเบื้องต้น ตัวฝายโดยรวมมีสภาพเพียงพอใช้งานได้แต่เนื่องจากเป็นฝายที่ค่อนข้างเก่ามีการทรุดโทรมตามกาลเวลาไม่เหมาะกับการปรับปรุงซ่อมแซมสามารถใช้งานต่อไปได้จนกว่าจะหมดสภาพ ควรวางแผนการขุดลอก และกำจัดวัชพืชตามระยะเวลาที่เหมาะสมของพื้นที่ หลังจากนั้นจึงรื้อถอน และก่อสร้างใหม่ในรูปแบบ และขนาดที่เหมาะสม</p>
