ชื่อฝาย ชื่อลำน้ำ แม่วะ ลำน้ำสาขาของ แม่น้ำจาง ประเภทลำน้ำ ลำห้วย วันที่สำรวจ 12 ก.ค. 66
 หมู่บ้าน หมู่ที่ 5 บอมสามัคคี ตำบล บ้านบอม อำเภอ แม่ทะ จังหวัด ลำปาง
 ก่อสร้าง เมื่อปี พ.ศ. อายุฝาย มากกว่า 15 ปี หน่วยงานรับผิดชอบ อบต.บ้านบอม ก่อสร้างเองโดยใช้แรงงานชาวบ้าน ใช้งบของ : อบต.บ้านบอม

พิกัดฝาย			
X(UTM)	551422	Y(UTM)	1996570

ผลการตรวจสอบสภาพฝาย

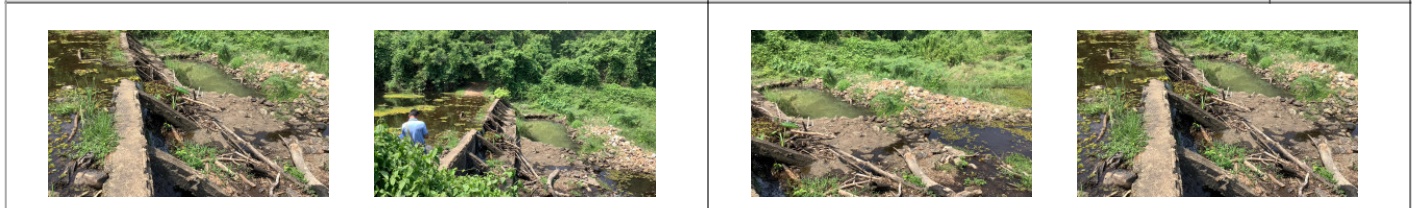
1. ส่วนป้องกันเหนือน้ำ : ใช้งานได้ดี ปานกลาง ทรุดโทรม ตะกอนมีมาก 2. ส่วนเหนือน้ำ : ใช้งานได้ดี ปานกลาง ทรุดโทรม ตะกอนมีมาก

3. ส่วนควบคุมน้ำ : ใช้งานได้ดี ปานกลาง ทรุดโทรม 4. ส่วนท้ายน้ำ : ใช้งานได้ดี ปานกลาง ทรุดโทรม ตะกอนมีน้อย

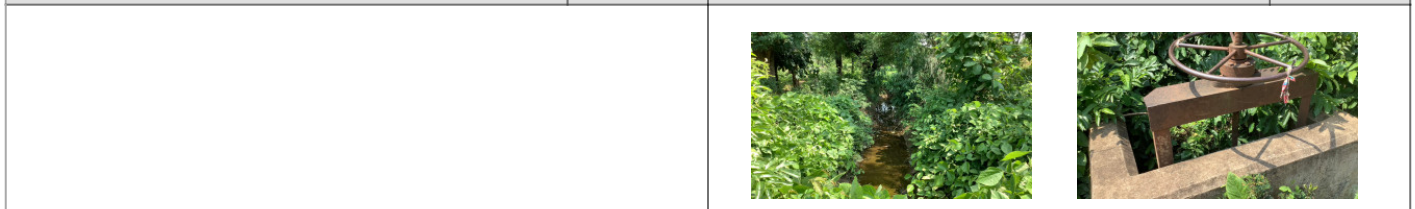
5. ส่วนป้องกันท้ายน้ำ : ใช้งานได้ดี ปานกลาง ทรุดโทรม ตะกอนมีน้อย 6. ระบบส่งน้ำ : ใช้งานได้ดี ปานกลาง ทรุดโทรม ตะกอนมีน้อย

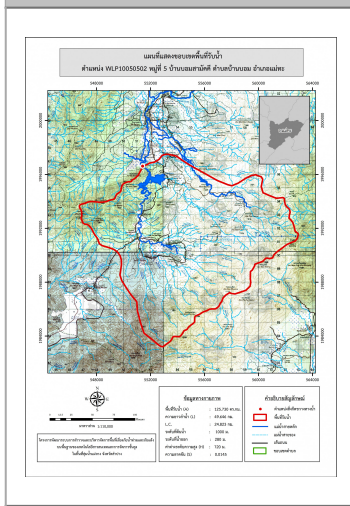
พื้นที่รับน้ำของฝายและข้อมูลประกอบ

ข้อมูลพื้นที่รับน้ำของฝาย
 A = 125.73 ตารางกิโลเมตร
 L = 49.65 กิโลเมตร
 LC = 24.82 กิโลเมตร
 H = 720 เมตร
 s = 0.01
 Return period = 100 ปี
 อัตราการไหลสูงสุด =
 166.0641915 ลบ.ม./วินาที
