ชื่อฝาย ชื่อลำน้ำ แม่วะ ลำน้ำสาขาของ แม่น้ำจาง ประเภทลำน้ำ ลำห้วย วันที่สำรวจ 12 ก.ค. 66  
 หมู่บ้าน หมู่ที่ 5 บอมสามัคคี ตำบล บ้านบอม อำเภอ แม่ทะ จังหวัด ลำปาง  
 ก่อสร้าง เมื่อปี พ.ศ. อายุฝาย มากกว่า 15 ปี หน่วยงานรับผิดชอบ อบต.บ้านบอม ก่อสร้างเองโดยใช้แรงงานชาวบ้าน ใช้งบของ : อบต.บ้านบอม

### ผลการตรวจสอบสภาพฝาย

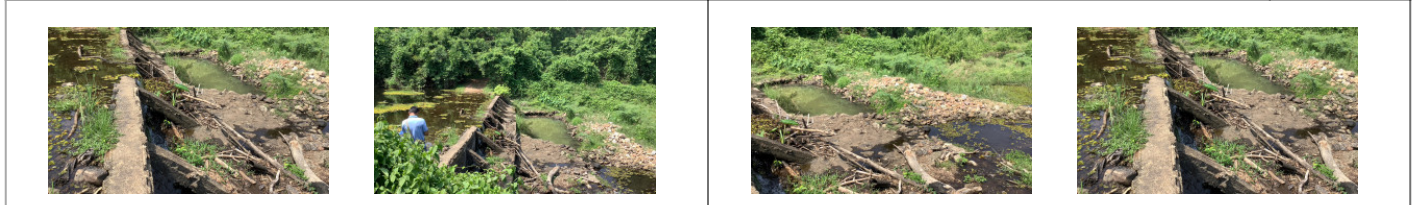
3. ส่วนควบคุมน้ำ :  ใช้งานได้ดี  ปานกลาง  ทรุดโทรม ตะกอนมีน้อย 4. ส่วนท้ายน้ำ :  ใช้งานได้ดี  ปานกลาง  ทรุดโทรม ตะกอนมีน้อย

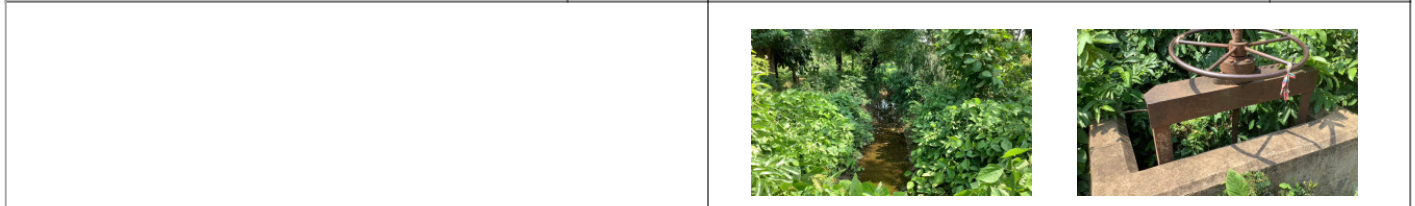
5. ส่วนป้องกันท้ายน้ำ :  ใช้งานได้ดี  ปานกลาง  ทรุดโทรม ตะกอนมีน้อย 6. ระบบส่งน้ำ :  ใช้งานได้ดี  ปานกลาง  ทรุดโทรม ตะกอนมีน้อย
