ชื่อฝาย ชื่อลำน้ำ ห้วยแม่เอียง ลำน้ำสาขาของ ห้วยแม่สะเปา/แม่น้ำจาง ประเภทลำน้ำ ลำห้วย วันที่สำรวจ 15 ก.ค. 66

หมู่บ้าน หมู่ที่ 3 ทุ่งกวางทอง ตำบล ดอนโพ อำเภอ แม่ทะ จังหวัด ลำปาง
ก่อสร้าง เมื่อปี พ.ศ. อายุฝาย มากกว่า 20 ปี หน่วยงานรับผิดชอบ อบต.ดอนโพ ใช้นับมาตรฐาน : มข.2527

ผลการตรวจสอบสภาพฝาย

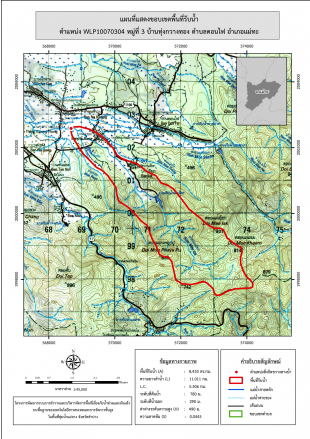
| พื้นที่รับน้ำของฝายและข้อมูลประกอบ | สภาพโดยรวมของฝายและแนวทางแก้ไขปรับปรุงเบื้องต้น |
|---|--|
| <p>ข้อมูลพื้นที่รับน้ำของฝาย A = 8.43 ตารางกิโลเมตร L = 11.01 กิโลเมตร LC = 5.51 กิโลเมตร H = 490 เมตร s = 0.04 c = 0.1 l = 75 มิลลิเมตร/ชั่วโมง Return period = 100 ปี อัตราการไหลสูงสุด = 17.58 ลบ.ม./วินาที</p> <p>อัตราการไหลสูงสุด = 17.58 ลบ.ม./วินาที</p> | <p>สภาพโดยรวมของฝาย</p> <p>เป็นฝาย มข.2527 มีองค์ประกอบ 3 ส่วน คือ ส่วนควบคุมน้ำ ส่วนท้ายน้ำ และระบบส่งน้ำ มีสภาพดังนี้</p> <p>ส่วนควบคุมน้ำ : มีการกัดเซาะ แครก ร้าว และมีรูพรุนน้อย</p> <p>มีตะกอนบริเวณหน้าฝายปานกลาง</p> <p>ส่วนท้ายน้ำ : มีการรั่วซึม มีวัชพืชขึ้นปานกลาง</p> <p>ระบบส่งน้ำ : สภาพโดยรวมปกติสามารถใช้งานได้มีวัชพืชขึ้นน้อย</p> <p>แนวทางแก้ไขปรับปรุงเบื้องต้น</p> <p>ตัวฝายโดยรวมมีสภาพยังพอใช้งานได้เนื่องจากเป็นฝายที่ค่อนข้างเก่ามีการทรุดโทรมตามกาลเวลาไม่เหมาะกับการปรับปรุงซ่อมแซมสามารถใช้งานได้จนกว่าจะหมดสภาพ ควรวางแผนการขุดลอก และกำจัดวัชพืชตามระยะเวลาที่เหมาะสมของพื้นที่ หลังจากนั้นจึงรื้อถอน และก่อสร้างใหม่ในรูปแบบ และขนาดที่เหมาะสม</p> |
