ชื่อฝาย ชื่อลำน้ำ ห้วยแม่ฆาน ลำน้ำสาขาของ แม่น้ำจาง ประเภทลำน้ำ ลำห้วย วันที่สำรวจ 15 ก.ค. 66
 หมู่บ้าน หมู่ที่ 3 ดอนมูล ตำบล หัวเสือ อำเภอ แม่ทะ จังหวัด ลำปาง
 ก่อสร้าง เมื่อปี พ.ศ. อายุฝาย หน่วยงานรับผิดชอบ อบต.หัวเสือ ใช้แบบมาตรฐาน : มข.2527

พิกัดฝาย			
X(UTM)	570833	Y(UTM)	2007754

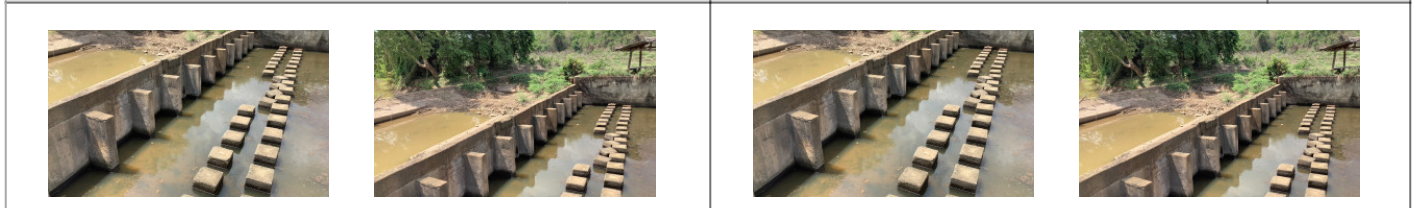
3. ส่วนควบคุมน้ำ : ใช้งานได้ดี ปานกลาง ทรุดโทรม 4. ส่วนท้ายน้ำ : ใช้งานได้ดี ปานกลาง ทรุดโทรม ตะกอนมีน้อย

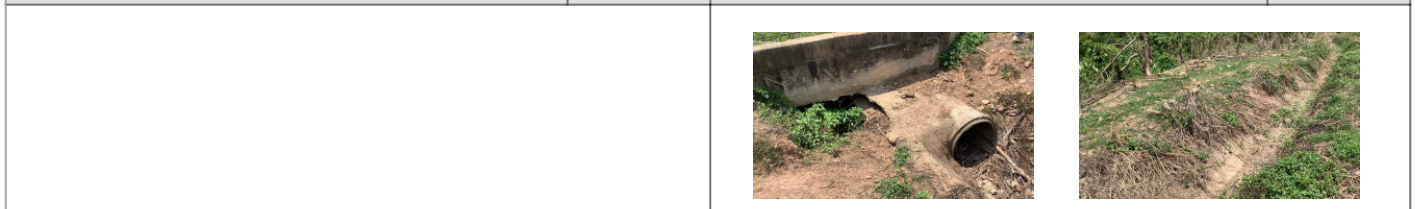
5. ส่วนป้องกันท้ายน้ำ : ใช้งานได้ดี ปานกลาง ทรุดโทรม 6. ระบบส่งน้ำ : ใช้งานได้ดี ปานกลาง ทรุดโทรม ตะกอนมีน้อย
