ชื่อฝาย ชื่อลำน้ำ ห้วยแม่ฆาน ลำน้ำสาขาของ แม่น้ำจาง ประเภทลำน้ำ ลำห้วย วันที่สำรวจ 15 ก.ค. 66
 หมู่บ้าน หมู่ที่ 4 ห้วยมะเกลือ ตำบล หัวเสือ อำเภอ แม่ทะ จังหวัด ลำปาง
 ก่อสร้าง เมื่อปี พ.ศ. อายุฝาย มากกว่า 30 ปี หน่วยงานรับผิดชอบ อบต.หัวเสือ ออกแบบเอง

ผลการตรวจสอบสภาพฝาย

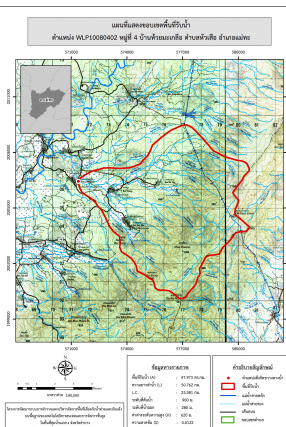
<p>ข้อมูลพื้นที่รับน้ำของฝาย A = 47.97 ตารางกิโลเมตร L = 50.76 กิโลเมตร LC = 25.38 กิโลเมตร H = 620 เมตร s = 0.01 Return period = 100 ปี อัตราการไหลสูงสุด = 90.48 ลบ.ม./วินาที</p>	<p>สภาพโดยรวมของฝาย</p> <p>เป็นฝาย คลส. ในความรับผิดชอบของ อบต.หัวเสือ มีสภาพค่อนข้างทรุดโทรมแต่ยังพอใช้งานได้ต่อไปไม่เหมาะกับการปรับปรุงซ่อมแซม</p> <p>แนวทางแก้ไขปรับปรุงเบื้องต้น</p> <p>ตัวฝายโดยรวมมีสภาพยังพอใช้งานได้แต่เนื่องจากเป็นฝายที่ค่อนข้างเก่ามีการทรุดโทรมตามการเวลาไม่เหมาะกับการปรับปรุงซ่อมแซมสามารถใช้งานได้จนกว่าจะหมดสภาพควรวางมาตรการขุดลอก และกำจัดวัชพืชตามระยะเวลาที่เหมาะสมของพื้นที่ หลังจากนั้นจึงรื้อถอน และก่อสร้างใหม่ในรูปแบบ และขนาดที่เหมาะสม</p>
