ชื่อฝาย ชื่อลำน้ำ ห้วยแม่ฆ้อง ลำน้ำสาขาของ แม่น้ำจาง ประเภทลำน้ำ ลำห้วย วันที่สำรวจ 15 ก.ค. 66  
 หมู่บ้าน หมู่ที่ 4 ห้วยมะเกลือ ตำบล หัวเสือ อำเภอ แม่ทะ จังหวัด ลำปาง  
 ก่อสร้าง เมื่อปี พ.ศ. อายุฝาย มากกว่า 15 ปี หน่วยงานรับผิดชอบ อบต.หัวเสือ ไซ้แบบมาตรฐาน : มข.2527

### ผลการตรวจสอบสภาพฝาย

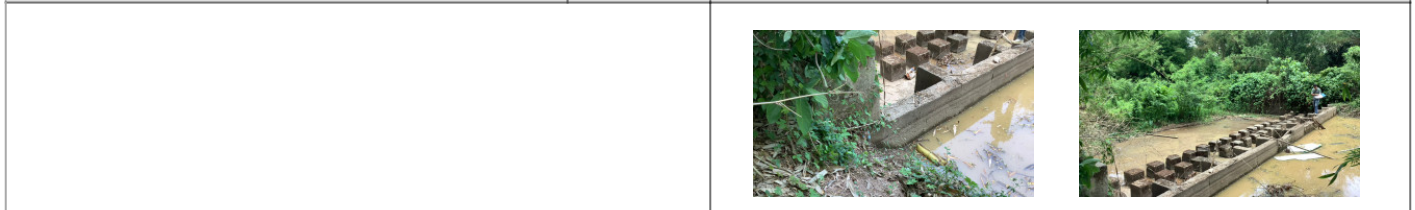
1. ส่วนป้องกันเหนือน้ำ :  ใช้งานได้ดี  ปานกลาง  ทรุดโทรม ตะกอนมีปานกลาง 2. ส่วนเหนือน้ำ :  ใช้งานได้ดี  ปานกลาง  ทรุดโทรม ตะกอนมีปานกลาง

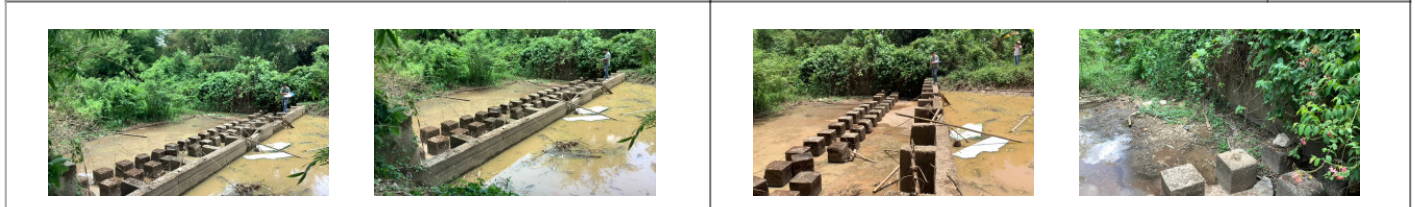
3. ส่วนควบคุมน้ำ :  ใช้งานได้ดี  ปานกลาง  ทรุดโทรม 4. ส่วนท้ายน้ำ :  ใช้งานได้ดี  ปานกลาง  ทรุดโทรม ตะกอนมีน้อย

**สภาพโดยรวมของฝาย**  
 เป็นฝาย มข.2527 มีองค์ประกอบ 2 ส่วน คือ ส่วนควบคุมน้ำ และส่วนท้ายน้ำ มีสภาพดังนี้  
 ส่วนควบคุมน้ำ : มีการกัดเซาะ ทรุดตัว แตกร้าว รั่ว และมีรูโพรงน้อย  
 สภาพโดยรวมยังสามารถใช้งานได้ มีวัชพืชขึ้นน้อย มีตะกอนน้อย มีการก่อบปิดประตุน้ำ  
 ส่วนท้ายน้ำ : มีการกัดเซาะ ทรุดตัว และแตกร้าวเล็กน้อย มีการเคลื่อนตัวของพื้นตะกอนน้อย  
 สภาพโดยรวมยังสามารถใช้งานได้ มีวัชพืชขึ้นน้อย

**แนวทางแก้ไขปรับปรุงเบื้องต้น**  
 ตัวฝายโดยรวมมีสภาพเพียงพอใช้งานได้แต่เนื่องจากเป็นฝายที่ค่อนข้างเก่ามีการทรุดโทรม  
 ตามการเวลาไม่เหมาะกับการปรับปรุงซ่อมแซมสามารถใช้งานได้จนกว่าจะหมดสภาพ  
 ควรวางแผนการขุดลอก และกำจัดวัชพืชตามระยะเวลาที่เหมาะสมของพื้นที่  
 หลังจากนั้นจึงรื้อถอน และก่อสร้างใหม่ในรูปแบบ และขนาดที่เหมาะสม

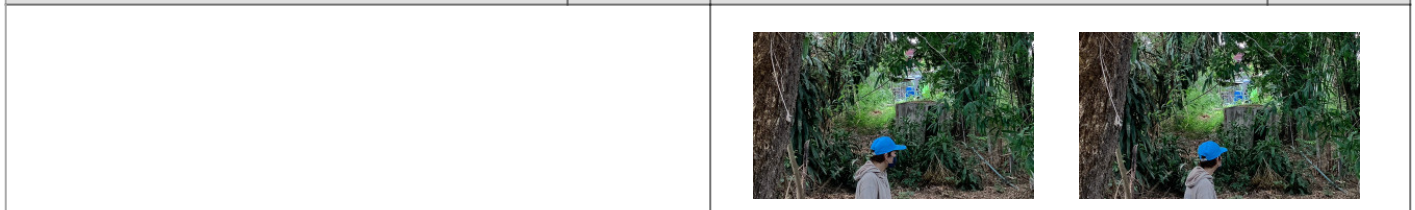
5. ส่วนป้องกันท้ายน้ำ :  ใช้งานได้ดี  ปานกลาง  ทรุดโทรม ตะกอนมีปานกลาง 6. ระบบส่งน้ำ :  ใช้งานได้ดี  ปานกลาง  ทรุดโทรม
