ชื่อฝาย ลุงเบี้ย ชื่อลำน้ำ ห้วยแม่มาน ลำน้ำสาขาของ แม่น้ำจาง ประเภทลำน้ำ ลำห้วย วันที่สำรวจ 15 ก.ค. 66
 หมู่บ้าน หมู่ที่ 5 ทุ่ง ตำบล หัวเสือ อำเภอ แม่ทะ จังหวัด ลำปาง
 ก่อสร้าง เมื่อปี พ.ศ. อายุฝาย มากกว่า 15 ปี หน่วยงานรับผิดชอบ อบต.หัวเสือ ไซ้แบบมาตรฐาน : มข.2527

พิกัดฝาย			
X(UTM)	572916	Y(UTM)	2006297

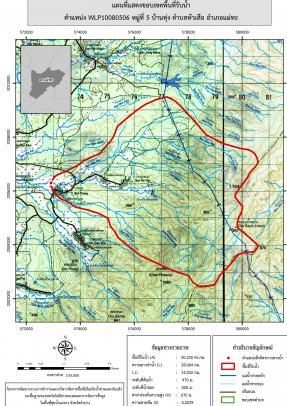
<p>ข้อมูลพื้นที่รับน้ำของฝาย</p> <p>A = 30.25 ตารางกิโลเมตร L = 28.06 กิโลเมตร LC = 14.03 กิโลเมตร H = 670 เมตร s = 0.02 Return period = 100 ปี อัตราการไหลสูงสุด = 67.66 ลบ.ม./วินาที</p>	<p>สภาพโดยรวมของฝาย</p> <p>"เป็นฝาย มข.2527 มีองค์ประกอบ 3 ส่วน คือ ส่วนควบคุมน้ำ ส่วนท้ายน้ำ และระบบส่งน้ำ มีสภาพดังนี้ ส่วนควบคุมน้ำ : มีการกัดเซาะน้อย มีตะกอนบริเวณหน้าฝายปานกลาง มีวัชพืชขึ้นน้อย มีเศษไม้มาติดบริเวณส่วนควบคุมน้ำ และส่วนท้ายน้ำค่อนข้างมาก ส่วนท้ายน้ำ : มีการกัดเซาะน้อย สภาพโดยรวมปกติสามารถใช้งานได้มีวัชพืชขึ้นปานกลาง ระบบส่งน้ำ : มีการกัดเซาะ และทรุดตัวน้อย สภาพโดยรวมปกติสามารถใช้งานได้มีวัชพืชขึ้นน้อย"</p> <p>แนวทางแก้ไขปรับปรุงเบื้องต้น</p> <p>ตัวฝายโดยรวมมีสภาพยังใช้งานได้ ควรกำจัดเศษไม้ และสิ่งปฏิกูลที่มาติดบริเวณตัวฝายออก และวางแผนการขุดลอก และกำจัดวัชพืชตามระยะเวลาที่เหมาะสมของพื้นที่</p>
---	---	--
