ชื่อฝาย เหมืองบอ ก ชื่อลำน้ำ ห้วยแม่สามขา ลำน้ำสาขาของ แม่น้ำจาง/แม่น้ำวัง ประเภทลำน้ำ ลำห้วย วันที่สำรวจ 15 ก.ค. 66
 หมู่บ้าน หมู่ที่ 6 สามขา ตำบล หัวเสือ อำเภอ แม่ทะ จังหวัด ลำปาง
 ก่อสร้าง เมื่อปี พ.ศ. อายุฝาย มากกว่า 20 ปี หน่วยงานรับผิดชอบ อบต.หัวเสือ ไซ้แบบมาตรฐาน : มข.2527

ผลการตรวจสอบสภาพฝาย

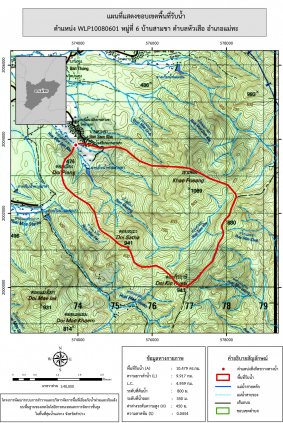
| พื้นที่รับน้ำของฝายและข้อมูลประกอบ | สภาพโดยรวมของฝายและแนวทางแก้ไขปรับปรุงเบื้องต้น |
|---|---|
| <p>ข้อมูลพื้นที่รับน้ำของฝาย</p> <p>A = 10.48 ตารางกิโลเมตร</p> <p>L = 9.92 กิโลเมตร</p> <p>LC = 4.96 กิโลเมตร</p> <p>H = 450 เมตร</p> <p>s = 0.05</p> <p>c = 0.1</p> <p>I = 75 มิลลิเมตร/ชั่วโมง</p> <p>Return period = 100 ปี</p> <p>อัตราการไหลสูงสุด = 21.85 ลบ.ม./วินาที</p> | <p>สภาพโดยรวมของฝาย</p> <p>เป็นฝายในความรับผิดชอบของ อบต.หัวเสือ</p> <p>ตัวฝายได้รับความเสียหายมากไม่สามารถปรับปรุงได้</p> <p>แนวทางแก้ไขปรับปรุงเบื้องต้น</p> <p>ตัวฝายได้รับความเสียหายมาก ควรรื้อถอน และก่อสร้างใหม่ให้มีรูปแบบ และขนาดที่เหมาะสมกับพื้นที่ และปริมาณน้ำหลาก</p> |
