ชื่อฝาย กลางบ้าน ชื่อลำน้ำ ห้วยแม่เมือง ลำน้ำสาขาของ ห้วยสามขา/แม่น้ำจาง ประเภทลำน้ำ ลำห้วย วันที่สำรวจ 15 ก.ค. 66
 หมู่บ้าน หมู่ที่ 6 สามขา ตำบล หัวเสือ อำเภอ แม่ทะ จังหวัด ลำปาง
 ก่อสร้าง เมื่อปี พ.ศ. อายุฝาย มากกว่า 15 ปี หน่วยงานรับผิดชอบ อบต.หัวเสือ ใช้แบบมาตรฐาน : มข.2527

ผลการตรวจสอบสภาพฝาย

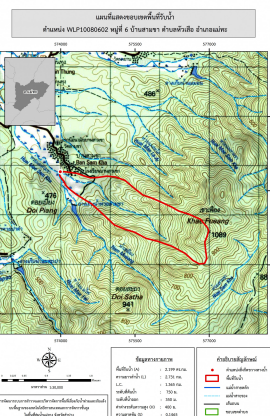
| พื้นที่รับน้ำของฝายและข้อมูลประกอบ | สภาพโดยรวมของฝายและแนวทางแก้ไขปรับปรุงเบื้องต้น |
|---|--|
| <p>ข้อมูลพื้นที่รับน้ำของฝาย</p> <p>A = 2.2 ตารางกิโลเมตร L = 2.73 กิโลเมตร LC = 1.36 กิโลเมตร H = 400 เมตร s = 0.15 c = 0.1 I = 120 มิลลิเมตร/ชั่วโมง</p> <p>Return period = 100 ปี อัตราการไหลสูงสุด = 7.34 ลบ.ม./วินาที</p> | <p>สภาพโดยรวมของฝาย</p> <p>"เป็นฝาย มข.2527 มีองค์ประกอบ 3 ส่วน คือ ส่วนควบคุมน้ำ ส่วนท้ายน้ำ และระบบส่งน้ำ มีสภาพดังนี้ ส่วนควบคุมน้ำ : มีการกัดเซาะ ทรุดตัว และแตกร้าวน้อย มีตะกอนบริเวณหน้าฝายปานกลาง มีวัชพืชขึ้นน้อย มีเศษไม้มาติดบริเวณส่วนควบคุมน้ำ และส่วนท้ายน้ำค่อนข้างมาก ส่วนท้ายน้ำ : มีการกัดเซาะน้อย สภาพโดยรวมปกติสามารถใช้งานได้มีวัชพืชขึ้นปานกลาง ระบบส่งน้ำ : สภาพโดยรวมปกติสามารถใช้งานได้"</p> <p>แนวทางแก้ไขปรับปรุงเบื้องต้น</p> <p>ตัวฝายโดยรวมมีสภาพยังใช้งานได้ ควรกำจัดเศษไม้ และสิ่งปฏิกูลที่มาติดบริเวณตัวฝายออก และวางมาตรการขุดลอก และกำจัดวัชพืชตามระยะเวลาที่เหมาะสมของพื้นที่</p> |
