ชื่อฝาย ทุ่งหลายวาง ชื่อลำน้ำ ห้วยแม่ต๋อน ลำน้ำสาขาของ แม่น้ำจาง ประเภทลำน้ำ ลำห้วย วันที่สำรวจ 17 ก.ค. 66
 หมู่บ้าน หมู่ที่ 3 นาตุ ตำบล วังเงิน อำเภอ แม่ทะ จังหวัด ลำปาง
 ก่อสร้าง เมื่อปี พ.ศ. อายุฝาย มากกว่า 20 ปี หน่วยงานรับผิดชอบ อบต.วังเงิน ใช้แบบมาตรฐาน : มข.2527

พิกัดฝาย			
X(UTM)	564031	Y(UTM)	2001010

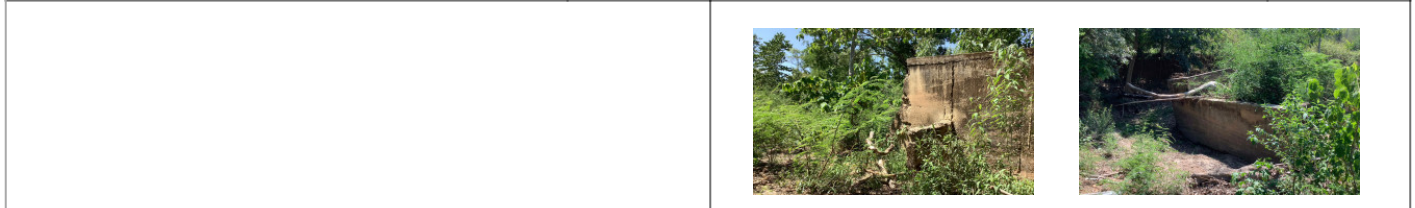
1. ส่วนป้องกันเหนือน้ำ : <input type="checkbox"/> ใช้งานได้ดี <input type="checkbox"/> ปานกลาง <input type="checkbox"/> ทรุดโทรม		2. ส่วนเหนือน้ำ : <input type="checkbox"/> ใช้งานได้ดี <input type="checkbox"/> ปานกลาง <input type="checkbox"/> ทรุดโทรม	ตะกอนมีปานกลาง
----------------------------------------------------------------------------------------------------------------------------------	--	---------------------------------------------------------------------------------------------------------------------------	----------------
