ชื่อฝาย ท่งยาว ชื่อลำน้ำ ห้วยแม่ต๋อน ลำน้ำสาขาของ แม่น้ำจาง ประเภทลำน้ำ ลำห้วย วันที่สำรวจ 17 ก.ค. 66
 หมู่บ้าน หมู่ที่ 3 นาตุ ตำบล วังเงิน อำเภอ แม่ทะ จังหวัด ลำปาง
 ก่อสร้าง เมื่อปี พ.ศ. 2539 อายุฝาย 27 หน่วยงานรับผิดชอบ อบต.วังเงิน ใช้แบบมาตรฐาน : กรมชลประทาน

พิกัดฝาย			
X(UTM)	563834	Y(UTM)	2000742

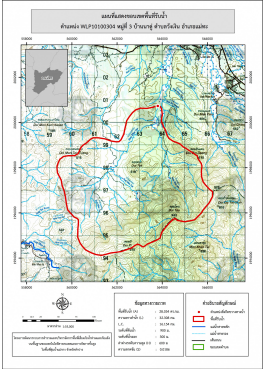
พื้นที่รับน้ำของฝายและข้อมูลประกอบ	สภาพโดยรวมของฝายและแนวทางแก้ไขปรับปรุงเบื้องต้น
<p>ข้อมูลพื้นที่รับน้ำของฝาย</p> <p>A = 28.03 ตารางกิโลเมตร</p> <p>L = 32.31 กิโลเมตร</p> <p>LC = 16.15 กิโลเมตร</p> <p>H = 600 เมตร</p> <p>s = 0.02</p> <p>Return period = 100 ปี</p> <p>อัตราการไหลสูงสุด = 64.5 ลบ.ม./วินาที</p>
