ชื่อฝาย คำป็น ชื่อลำน้ำ ห้วยแม่ต๊ีบ ลำน้ำสาขาของ ห้วยแม่เมาย/แม่น้ำจาง ประเภทลำน้ำ ลำห้วย วันที่สำรวจ 17 ก.ค. 66
 หมู่บ้าน หมู่ที่ 4 นาดง ตำบล วังเงิน อำเภอ แม่ทะ จังหวัด ลำปาง
 ก่อสร้าง เมื่อปี พ.ศ. 2550 อายุฝาย 16 หน่วยงานรับผิดชอบ อบต.วังเงิน ไซ้แบบมาตรฐาน : มข.2527

ผลการตรวจสอบสภาพฝาย

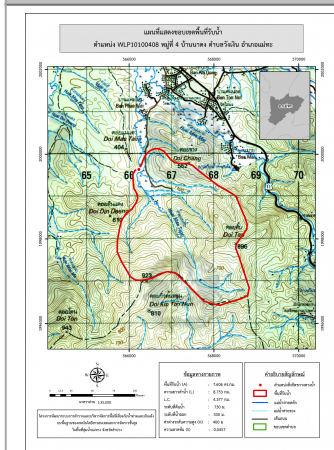
พื้นที่รับน้ำของฝายและข้อมูลประกอบ

ข้อมูลพื้นที่รับน้ำของฝาย
 A = 7.61 ตารางกิโลเมตร
 L = 8.75 กิโลเมตร
 LC = 4.38 กิโลเมตร
 H = 400 เมตร
 s = 0.05
 c = 0.1
 I = 75 มิลลิเมตร/ชั่วโมง
 Return period = 100 ปี
 อัตราการไหลสูงสุด = 15.86
 ลบ.ม./วินาที
