ชื่อฝาย ชื่อลำน้ำ ห้วยแม่มาย ลำน้ำสาขาของ แม่น้ำวัง ประเภทลำน้ำ ลำห้วย วันที่สำรวจ 16 ก.ค. 66
 หมู่บ้าน หมู่ที่ 5 แพะใหม่ ตำบล วังเงิน อำเภอ แม่ทะ จังหวัด ลำปาง
 ก่อสร้าง เมื่อปี พ.ศ. อายุฝาย มากกว่า 20 ปี หน่วยงานรับผิดชอบ อบต.วังเงิน ใช้แบบมาตรฐาน : มข.2527

ผลการตรวจสอบสภาพฝาย

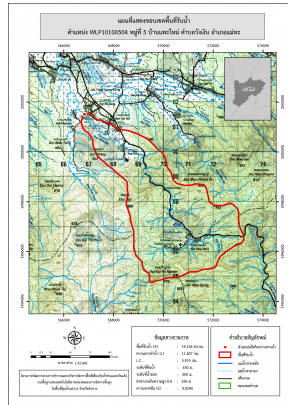
<p>ข้อมูลพื้นที่รับน้ำของฝาย A = 19.14 ตารางกิโลเมตร L = 11.83 กิโลเมตร LC = 5.91 กิโลเมตร H = 350 เมตร s = 0.03 c = 0.1 I = 65 มิลลิเมตร/ชั่วโมง Return period = 100 ปี อัตราการไหลสูงสุด = 34.58 ลบ.ม./วินาที</p>	<p>สภาพโดยรวมของฝาย</p> <p>"เป็นฝาย มข.2527 มีองค์ประกอบ 2 ส่วน คือ ส่วนควบคุมน้ำ และส่วนท้ายน้ำ มีสภาพดังนี้ ส่วนควบคุมน้ำ : มีการกัดเซาะน้อย โดยรวมสามารถใช้งานได้ มีวัชพืชขึ้นน้อย มีตะกอนหน้าฝายปานกลาง ส่วนท้ายน้ำ : สภาพโดยรวมปกติสามารถใช้งานได้มีวัชพืชขึ้นน้อย "</p> <p>แนวทางแก้ไขปรับปรุงเบื้องต้น</p> <p>ตัวฝายโดยรวมมีสภาพยังพอใช้งานได้สามารถใช้งานต่อไปได้ควรได้รับการขุดลอกเนื่องจากมีตะกอนหน้าฝายค่อนข้างมาก และวางมาตรการขุดลอก และกำจัดวัชพืชตามระยะเวลาที่เหมาะสมของพื้นที่</p>
