ชื่อฝาย ปะปา ชื่อลำน้ำ ห้วยแม่ม้าย ลำน้ำสาขาของ แม่น้ำจาง ประเภทลำน้ำ ลำห้วย วันที่สำรวจ 16 ก.ค. 66
 หมู่บ้าน หมู่ที่ 5 แพะใหม่ ตำบล วังเงิน อำเภอ แม่ทะ จังหวัด ลำปาง
 ก่อสร้าง เมื่อปี พ.ศ. อายุฝาย มากกว่า 10 ปี หน่วยงานรับผิดชอบ อบต.วังเงิน ออกแบบเอง

พิกัดฝาย			
X(UTM)	566902	Y(UTM)	2001433

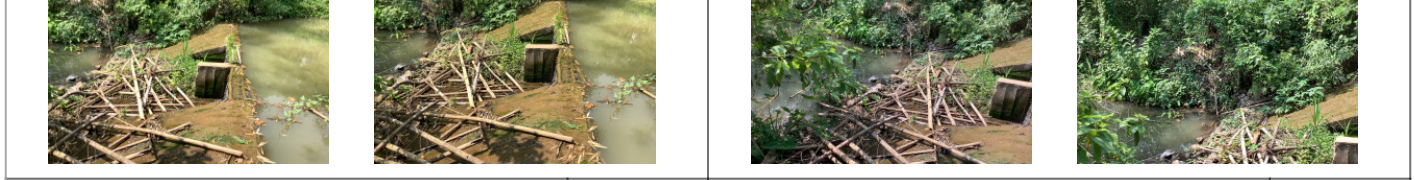
3. ส่วนควบคุมน้ำ : <input checked="" type="checkbox"/> ใช้งานได้ดี <input type="checkbox"/> ปานกลาง <input type="checkbox"/> ทรุดโทรม	ตะกอนมีน้อย	4. ส่วนท้ายน้ำ : <input checked="" type="checkbox"/> ใช้งานได้ดี <input type="checkbox"/> ปานกลาง <input type="checkbox"/> ทรุดโทรม	ตะกอนมีน้อย
---	-------------	---	-------------

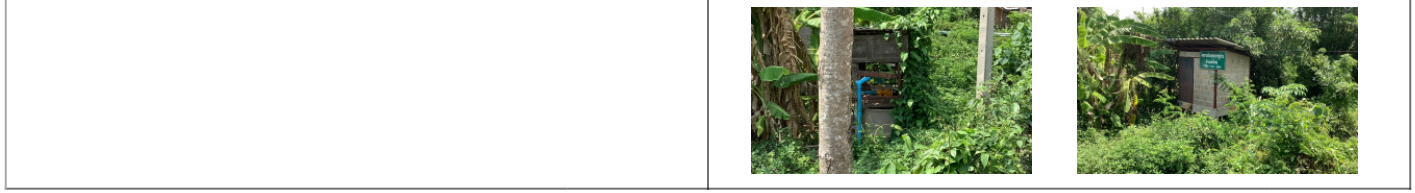
5. ส่วนป้องกันท้ายน้ำ : <input type="checkbox"/> ใช้งานได้ดี <input type="checkbox"/> ปานกลาง <input type="checkbox"/> ทรุดโทรม	ตะกอนมีน้อย	6. ระบบส่งน้ำ : <input type="checkbox"/> ใช้งานได้ดี <input type="checkbox"/> ปานกลาง <input type="checkbox"/> ทรุดโทรม	
---	-------------	---	--
