ชื่อฝาย ปะปา ชื่อลำน้ำ ห้วยแม่ม้าย ลำน้ำสาขาของ แม่น้ำจาง ประเภทลำน้ำ ลำห้วย วันที่สำรวจ 16 ก.ค. 66
 หมู่บ้าน หมู่ที่ 5 แพะใหม่ ตำบล วังเงิน อำเภอ แม่ทะ จังหวัด ลำปาง
 ก่อสร้าง เมื่อปี พ.ศ. อายุฝาย มากกว่า 10 ปี หน่วยงานรับผิดชอบ อบต.วังเงิน ออกแบบเอง

ผลการตรวจสอบสภาพฝาย

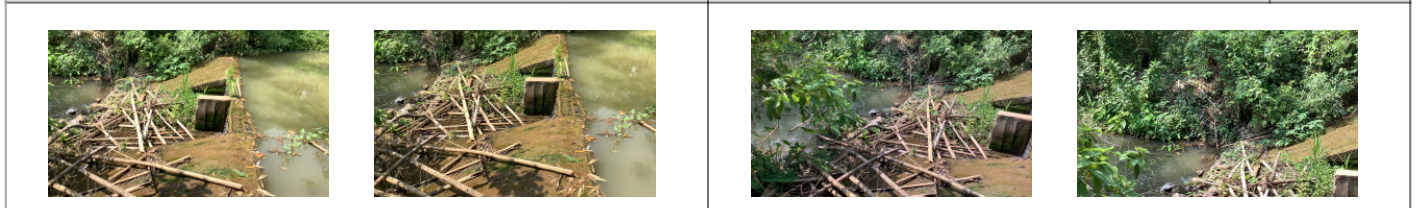
3. ส่วนควบคุมน้ำ : ใช้งานได้ดี ปานกลาง ทรุดโทรม 4. ส่วนท้ายน้ำ : ใช้งานได้ดี ปานกลาง ทรุดโทรม ตะกอนมีน้อย

สภาพโดยรวมของฝาย
 "เป็นฝาย คสล. ในความรับผิดชอบของ อบต.วังเงิน มีองค์ประกอบ และสภาพฝายดังนี้
 ส่วนควบคุมน้ำ : มีสภาพปกติสามารถใช้งานได้มีวัชพืชขึ้นปานกลาง ส่วนท้ายน้ำ :
 มีการกัดเซาะน้อยสภาพโดยรวมปกติสามารถใช้งานได้มีวัชพืชขึ้นปานกลาง"
 แนวทางแก้ไขปรับปรุงเบื้องต้น
 ตัวฝายโดยรวมมีสภาพปกติ มีวัชพืชขึ้นน้อย สามารถใช้งานได้ตามปกติ
 ควรวางมาตรการขุดลอก และกำจัดวัชพืชตามระยะเวลาที่เหมาะสมของพื้นที่
