ชื่อฝาย ชื่อลำน้ำ ห้วยแม่มาย ลำน้ำสาขาของ แม่น้ำจาง ประเภทลำน้ำ ลำห้วย วันที่สำรวจ 16 ก.ค. 66
 หมู่บ้าน หมู่ที่ 7 มาย ตำบล วังเงิน อำเภอ แม่ทะ จังหวัด ลำปาง
 ก่อสร้าง เมื่อปี พ.ศ. 2560 อายุฝาย 6 หน่วยงานรับผิดชอบ อบต.วังเงิน ออกแบบเอง

ผลการตรวจสอบสภาพฝาย

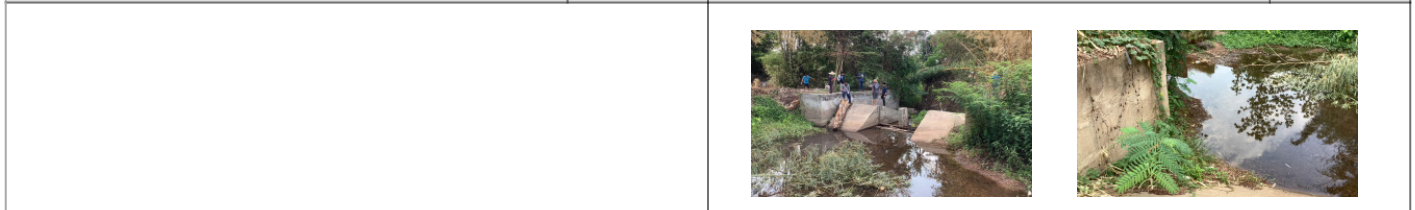
1. ส่วนป้องกันเหนือหน้า : <input type="checkbox"/> ใช้งานได้ดี <input type="checkbox"/> ปานกลาง <input type="checkbox"/> ทรุดโทรม	ตะกอนมีน้อย	2. ส่วนเหนือหน้า : <input checked="" type="checkbox"/> ใช้งานได้ดี <input type="checkbox"/> ปานกลาง <input type="checkbox"/> ทรุดโทรม	ตะกอนมีน้อย
---	-------------	---	-------------

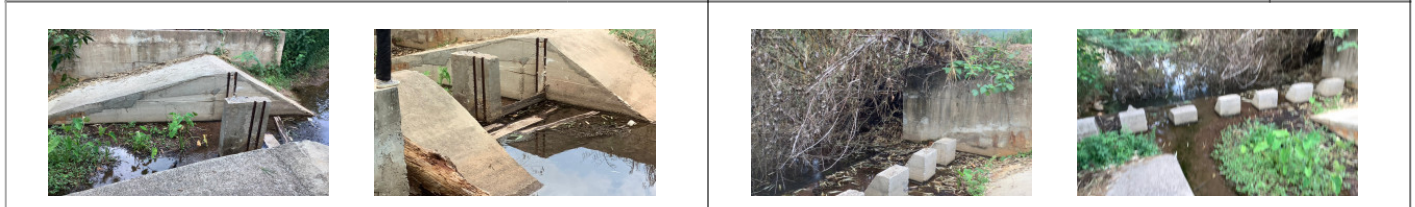
3. ส่วนควบคุมน้ำ : <input checked="" type="checkbox"/> ใช้งานได้ดี <input type="checkbox"/> ปานกลาง <input type="checkbox"/> ทรุดโทรม	ตะกอนมีน้อย	4. ส่วนท้ายน้ำ : <input checked="" type="checkbox"/> ใช้งานได้ดี <input type="checkbox"/> ปานกลาง <input type="checkbox"/> ทรุดโทรม	ตะกอนมีน้อย
---	-------------	---	-------------

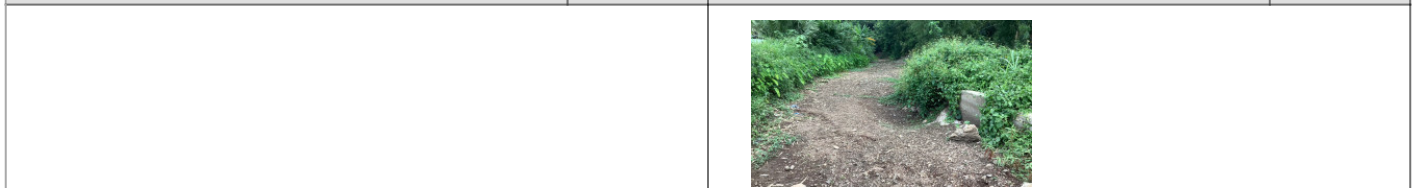
5. ส่วนป้องกันท้ายน้ำ : <input type="checkbox"/> ใช้งานได้ดี <input type="checkbox"/> ปานกลาง <input type="checkbox"/> ทรุดโทรม	ตะกอนมีน้อย	6. ระบบส่งน้ำ : <input checked="" type="checkbox"/> ใช้งานได้ดี <input type="checkbox"/> ปานกลาง <input type="checkbox"/> ทรุดโทรม	ตะกอนมีน้อย
---	-------------	--	-------------
