ชื่อฝาย ปู่โจน ชื่อลำน้ำ ห้วยแม่มาย ลำน้ำสาขาของ แม่น้ำจาง ประเภทลำน้ำ ลำห้วย วันที่สำรวจ 16 ก.ค. 66  
 หมู่บ้าน หมู่ที่ 7 มาย ตำบล วังเงิน อำเภอ แม่ทะ จังหวัด ลำปาง  
 ก่อสร้าง เมื่อปี พ.ศ. 2546 อายุฝาย 20 หน่วยงานรับผิดชอบ อบต.วังเงิน ไซ้แบบมาตรฐาน : มข.2527

## ผลการตรวจสอบสภาพฝาย

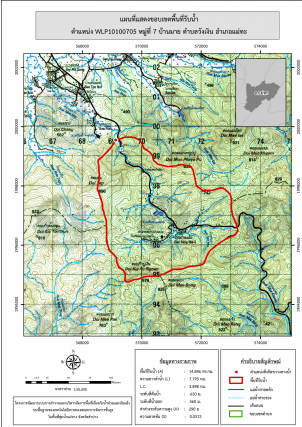
<p>ข้อมูลพื้นที่รับน้ำของฝาย            A = 14.85 ตารางกิโลเมตร            L = 7.8 กิโลเมตร            LC = 3.9 กิโลเมตร            H = 290 เมตร            s = 0.04            c = 0.1            I = 75 มิลลิเมตร/ชั่วโมง            Return period = 100 ปี            อัตราการไหลสูงสุด = 30.95 ลบ.ม./วินาที</p>	<p><b>สภาพโดยรวมของฝาย</b>            เป็นฝาย มข.2527 มีองค์ประกอบ 3 ส่วน คือ ส่วนควบคุมน้ำ ส่วนท้ายน้ำ และระบบส่งน้ำ มีสภาพดังนี้            ส่วนควบคุมน้ำ : มีการกัดเซาะ และแตกกร้าน้อย โดยรวมสามารถใช้งานได้ มีวัชพืชขึ้นน้อย มีการก่อกองประตูระบายน้ำทำให้ไม่สามารถระบายตะกอนหน้าฝายได้            ส่วนท้ายน้ำ : มีการกัดเซาะ และแตกกร้าน้อย            สภาพโดยรวมปกติสามารถใช้งานได้มีวัชพืชขึ้นน้อย            ระบบส่งน้ำ : สภาพโดยรวมปกติสามารถใช้งานได้มีวัชพืชขึ้นน้อย</p> <p><b>แนวทางแก้ไขปรับปรุงเบื้องต้น</b>            ตัวฝายโดยรวมมีสภาพยังพอใช้งานได้แต่เนื่องจากเป็นฝายที่ค่อนข้างเก่ามีการทรุดโทรมตามการเวลายังไม่เหมาะกับการปรับปรุงซ่อมแซมสามารถใช้งานได้จนกว่าจะหมดสภาพควรวางมาตรการขุดลอก และกำจัดวัชพืชตามระยะเวลาที่เหมาะสมของพื้นที่</p>
